DIE HÄUSER «ZUM VENEDIG» UND «ZUM WEISSEN BÄREN»

Archäologische und baugeschichtliche Untersuchungen am Schlüsselberg

Till Scholz, Conradin Badrutt, Marco Bernasconi

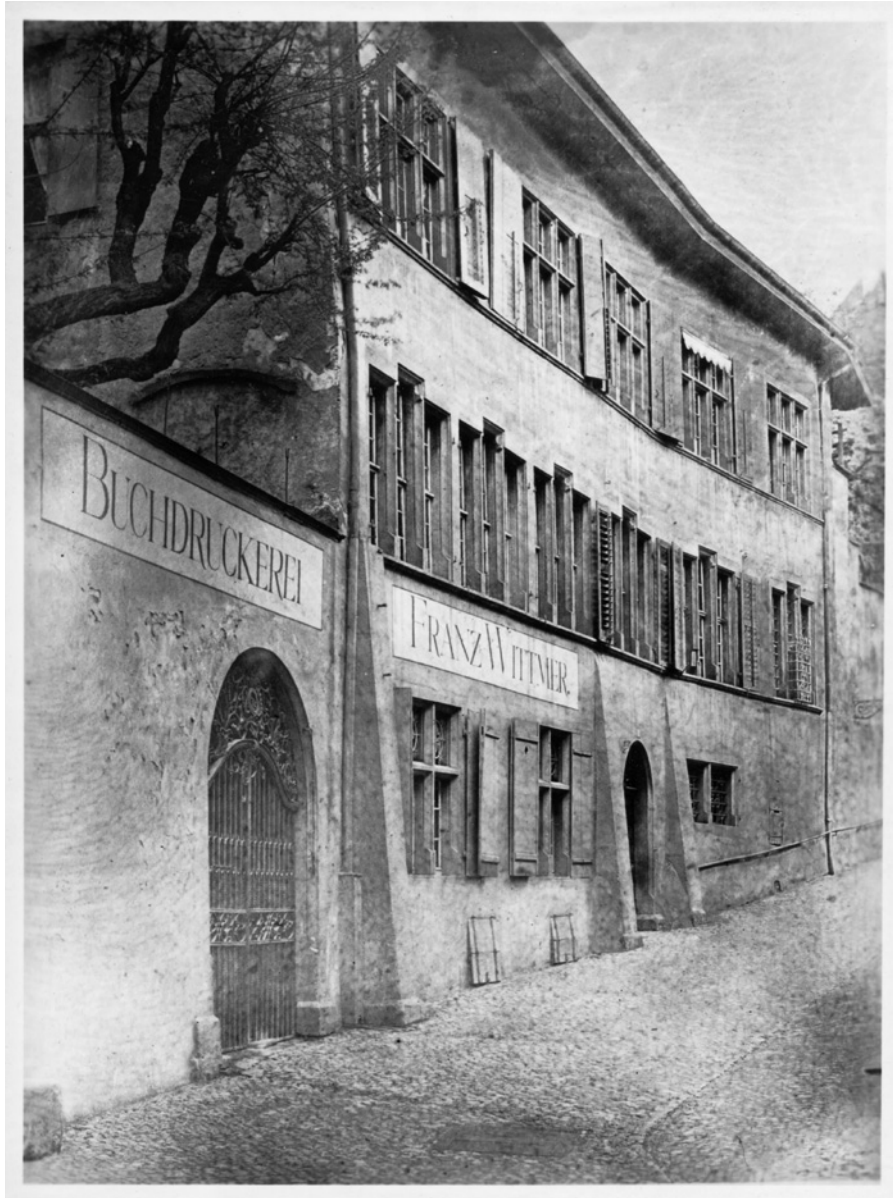
Abb. 1 Das Haus «zum weissen Bären» zur Zeit der Buchdruckerei Wittmer: links vorne der Hof mit Einfahrt und Gittertor, ganz rechts der oben ans Haus anschliessende Garten mit Umfassungsmauer. Beide Bereiche wurden später zwecks Erweiterung des Druckereibetriebs überbaut. Fotografie vor 1890. Archiv Kantonale Denkmalpflege Basel-Stadt. StABS NEG F 2265.

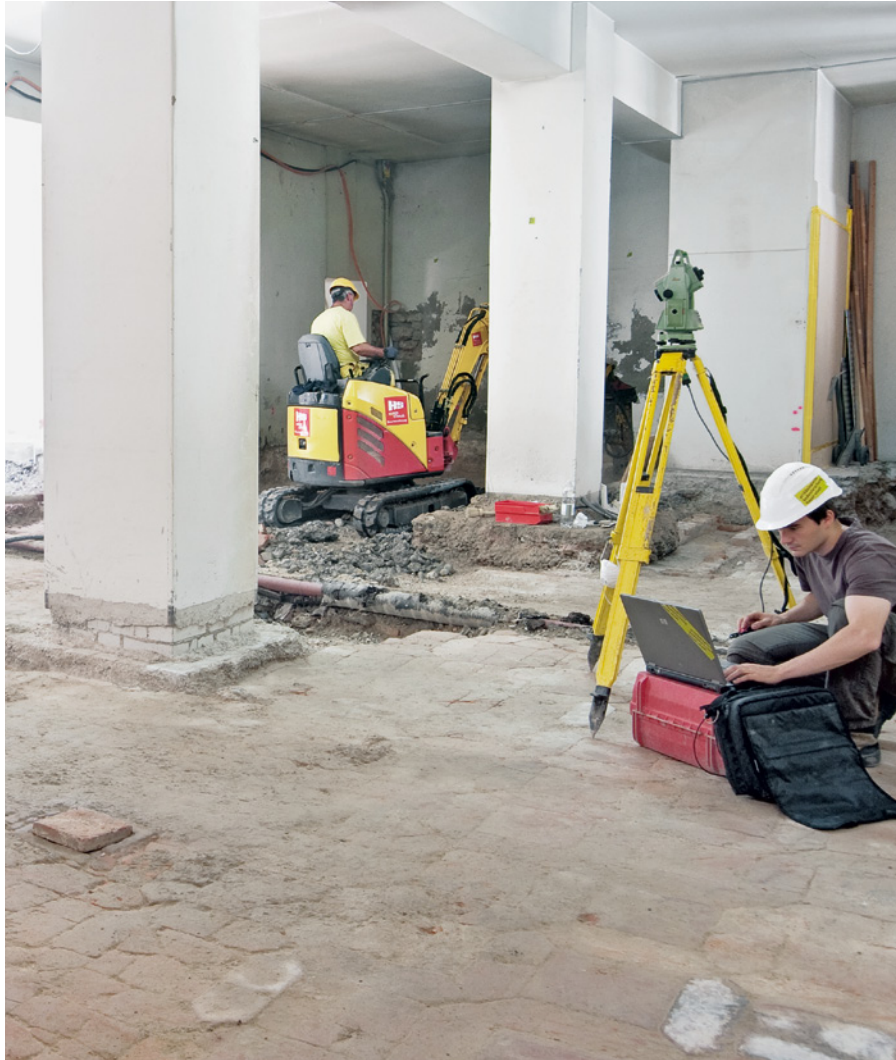
Abb. 2 Tachymetrische Aufnahme eines Bodens in Raum D durch den Zeichner Boris Ambiel, während im Hintergrund bereits der maschinelle Abtrag beginnt. Foto: Jan Baur.

Die Bodenforschung versprach sich von der Möglichkeit, grossflächig im Hangbereich des Münsterhügels untersuchen zu können, Antworten auf viele noch offene Fragen. Die seit mehreren Jahrtausenden andauernde Siedlungstätigkeit und die sehr dichte Bebauung seit dem späten Mittelalter haben den Münsterhügel stark verändert. Der ursprüngliche Geländeverlauf nach der letzten Eiszeit ist heute nicht mehr einfach ablesbar. Dessen Kenntnis böte Aufschluss über die einstige Siedlungsfläche und deren mögliche Verkleinerungen durch erosive Vorgänge. So galt unsere Aufmerksamkeit sowohl Spuren der menschlichen Besiedlung als auch der alten Topografie bzw. den geologischen Gegebenheiten (Abb. 2).

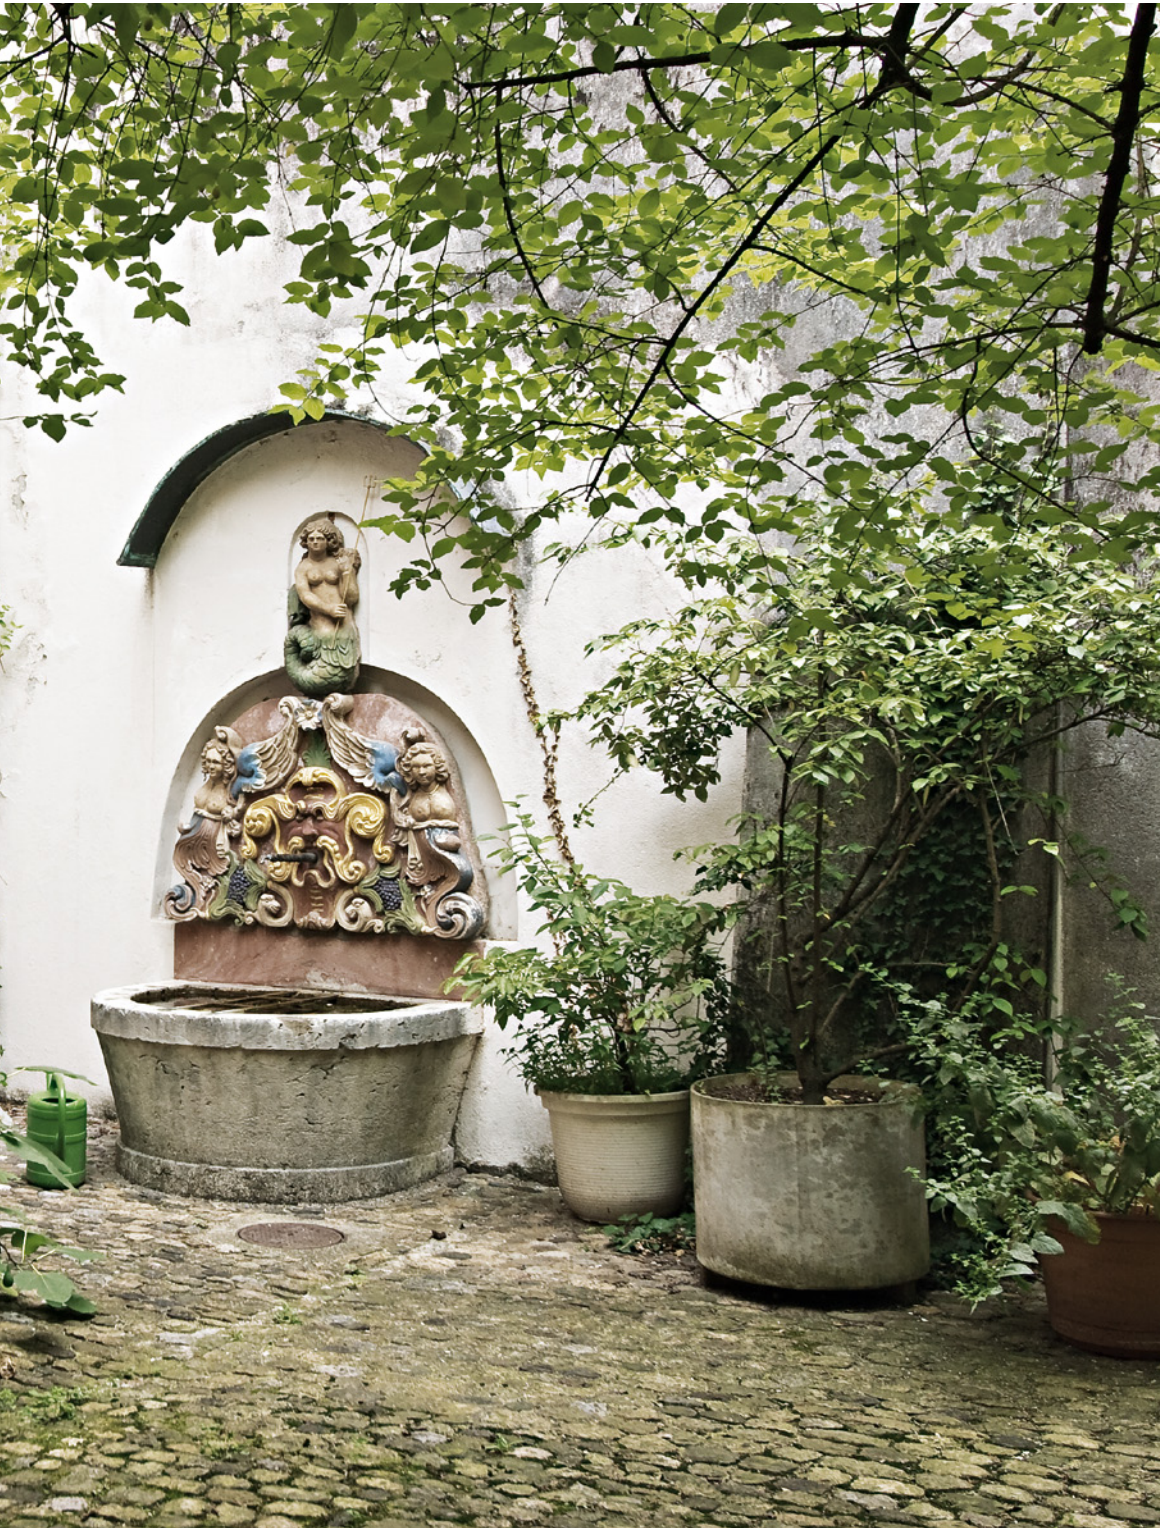
Abb. 5 Ein kleiner Ausschnitt der Hangstützmauer im Hof hinter dem Treppenturm. Die damaligen Baumeister erachteten den nagelfluhartig verdichteten Sand und Kies als ausreichend festen Untergrund — die Stützmauer hat jedenfalls mindestens 600 Jahre überdauert. Foto: Jan Baur.

Die hintere Hausmauer diente dabei immer auch als Stützmauer des Hangs und musste einem grossen Druck standhalten (Abb. 5). Für den Umfang der Einschnitte, die ins Gelände gemacht wurden, waren vermutlich nicht nur die erforderliche Gebäudefläche und das Budget des Bauherrn massgebend, sondern auch die Parzellierung der Güter auf dem Hügel unmittelbar darüber, die dort durch rückwärtige Terrassierungsmauern begrenzt waren. Diese Mauern mussten beim Einschneiden

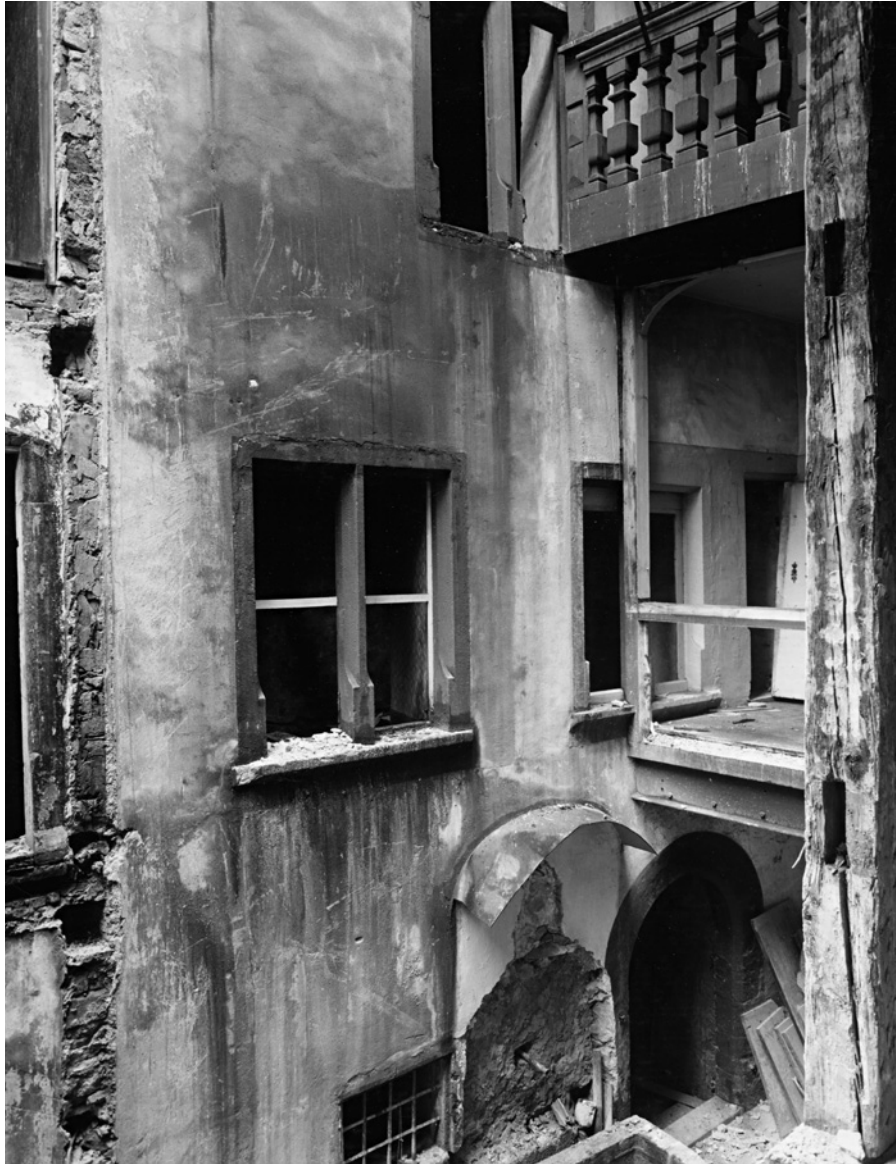
Abb. 6 Hinterhof der Liegenschaft «zum Venedig» zum Zeitpunkt des Abbruchs der Hoffassaden und Lauben um 1955. Die Hoffassade des Hinterhauses war die einzige Aussenmauer dieses in den Berg eingetieften «Höhlenhauses». Links neben der Eingangstür ist der bereits teilweise demontierte «Meerweibchenbrunnen» sichtbar. Foto: Peter Heman.

überbaut (A auf Abb. 3, siehe auch Abb. 6). Während vom historischen Hinterhaus heute nichts mehr erhalten sein dürfte, konnte beim aktuellen Umbau die aus den Plänen von 1955 bekannte Flucht der hofseitigen Aussenmauer des Vorderhauses durch das Freilegen des Fundaments bestätigt werden.

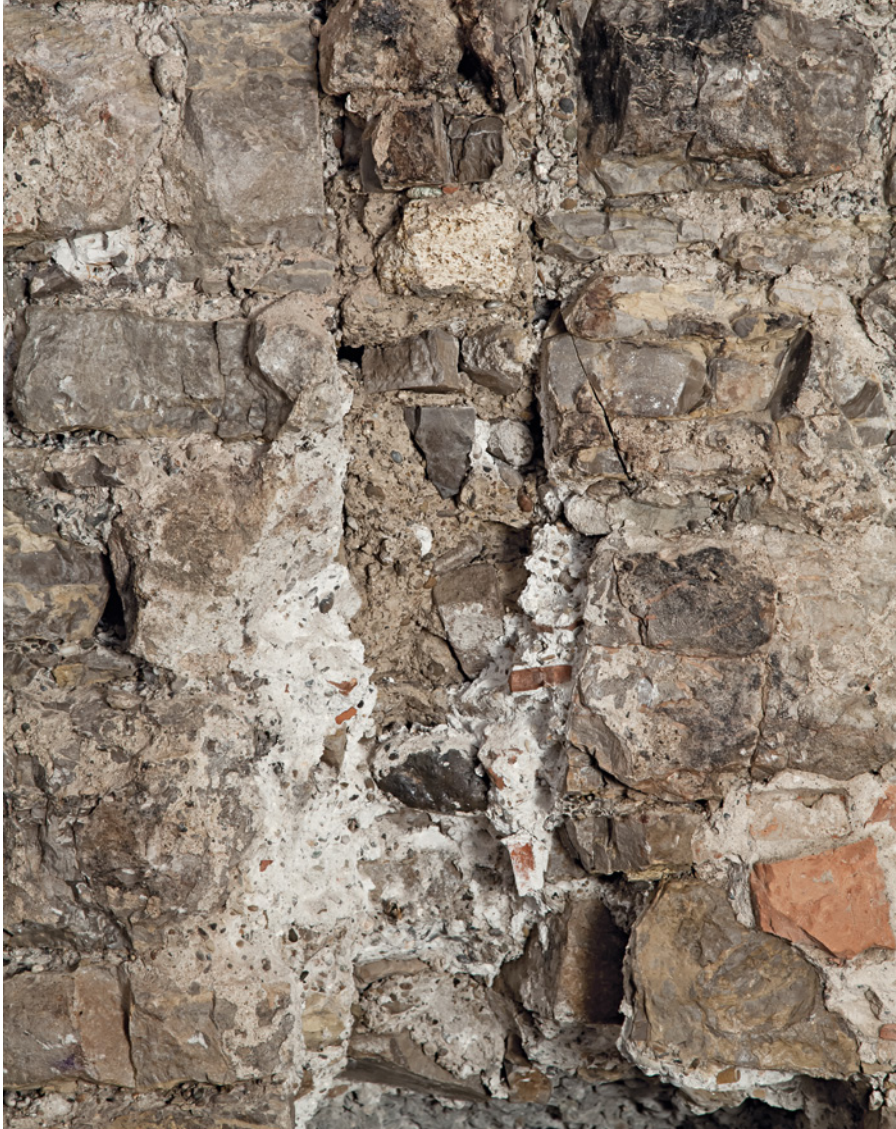
Abb. 7 Verfülltes Negativ eines Unterfangungs-Pfostens in der Stützmauer im Bereich des alten Hofes des Hauses «zum weissen Bären». Der Befund zeigt die traditionelle Technik der Unterfangung. Foto: Conradin Badrutt.

Die hangseitige Stützmauer hat im Bereich des alten Hofes zwei markante Knickpunkte. Diese dürften durch die Anpassung des Mauerverlaufs an die Ausformung der ursprünglichen Bergflanke bedingt sein, waren vielleicht aber zusätzlich durch eine bereits bestehende Terrassierung des darüber liegenden Geländes vorgegeben. Am oberen Knickpunkt konnte das Negativ eines Unterfangungs-Pfostens nachgewiesen werden (Abb. 7). Ein solches vertikal unter das bereits errichtete Mauerwerk gestelltes Holzstück diente der temporären Abstützung: Jetzt konnte man das Mauerwerk weiter untergraben. Nach der Aufmauerung im unterhöhlten Bereich bis an die Sohle der abgestützten Mauer und dem Erhärten des Mörtels wurde das Holz meist entfernt und der verbliebene schlitzförmige Abdruck davon mit kleineren Steinen zugemauert. Dass hier ein solcher Pfosten verwendet wurde, erstaunt nicht: Der tiefe Einschnitt in den Berg konnte unmöglich in einem einzigen Schritt durchgeführt werden, zumal der hier anstehende Kies ständig nachgerutscht wäre – das hat sich auch bei der aktuellen Unterkellerung des alten Gartens gezeigt (heute werden für die Unterfangung Verbauwände und Spreisungen aus Stahl verwendet).

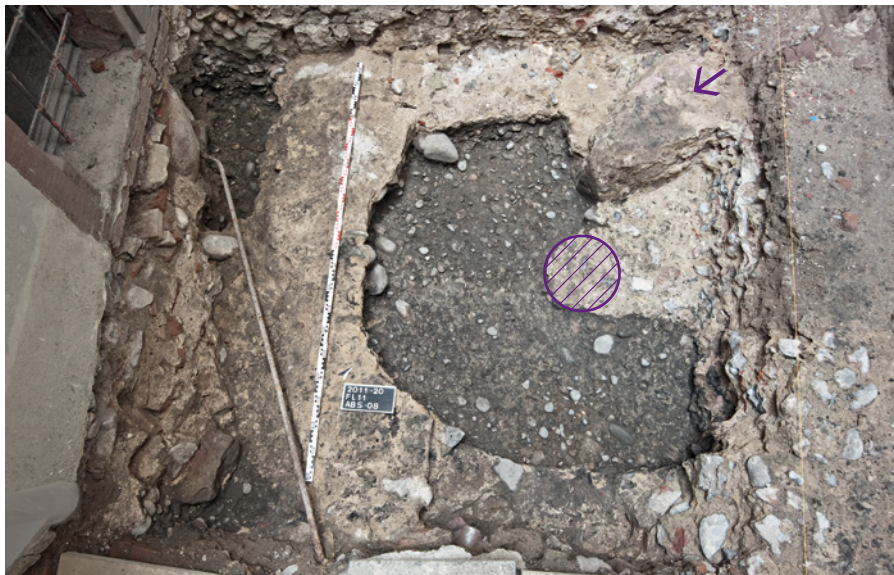
Abb. 8 Das Fundament eines Vorgängerbaus des bestehenden, am linken Bildrand sichtbaren Treppenturms. Der Vorgängerbau lag in der hinteren Hofecke unmittelbar an der Hangstützmauer (rechts) und am Kernbau D (oben). Das Fundament verweist auf einen im Innern runden, aussen aber rechtwinklig in die Hofecke eingepassten Bau hin, der in Anbetracht dieser Form wohl auch im aufgehenden Bereich gemauert war. Die kreisförmige Innenflucht, eine erhaltene Sandsteinstufe (oben rechts) und das zentrale Auflager im Fundamentmauerwerk (für die Spindel) zeigen, dass es sich um einen Treppenturm mit Spindeltreppe handelte. Foto: Jan Baur.

- Sandsteinstufe
- ▨ zentrales Auflager

Die Ausgrabungen im Hof E führten zu einer Entdeckung, die besonders hervorzuheben ist: In der bergseitigen Hofecke hinter dem Treppenturm wurden die Spuren eines kleinen, im Innern rund, nach aussen hin etwas unregelmässig ausgeformten Baus gefunden. Die Form des mit Mörtel gemauerten Fundaments und eine in Sandstein ausgeführte Stufe lassen es zu, hier ein früheres Treppenhaus mit Spindeltreppe zu vermuten (Abb. 8), das durch den heute bestehenden, wohl erst im 16. Jahrhundert erbauten steinernen Treppenturm ersetzt wurde. Der heutige Turm schliesst denn auch als sekundärer Anbau ans Haus D an und verbaut eine einstige Türöffnung zwischen Hof und Haus.

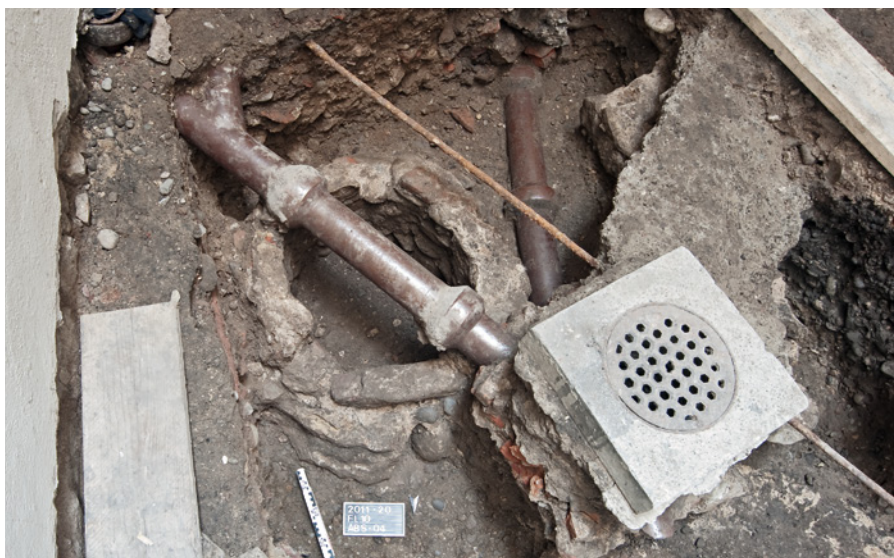
Abb. 9 Ein alter Sodbrunnenschacht im Hof. Der Brunnen befand sich nahe an der hinteren Hof- und Stützmauer (links). Der obere Teil des Schachts ist durch neuere Leitungen zerstört. Foto: Jan Baur.

Im Hof wurden bei den Grabungen zudem zwei Sodbrunnen entdeckt. Der eine Brunnen konnte im oberen Bereich vollständig freigelegt werden (Abb. 9), der andere liegt

zum grossen Teil unter dem Treppenturm und ist in dessen Fundament integriert – der Brunnen wurde beim Bau des Treppenturms aufgegeben¹¹. Möglicherweise fiel damit die Neuanlage eines im Hofbereich B gelegenen Sodbrunnens zusammen, auf den wir noch zurückkommen werden.

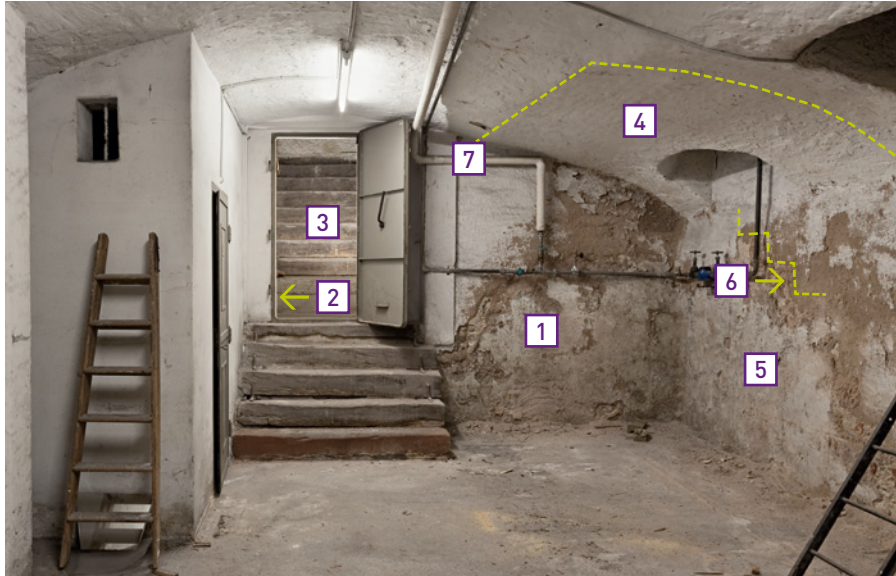
Abb. 10 Der Keller des «weissen Bären» im vordersten Teil des Gebäudes D. Hinten ist die Trennmauer (1) zum bergwärts anschliessenden Stichgang (2) und die Blocktreppe (3) zum Hof sichtbar. Im Stichbogengewölbe war einst eine Aussparung (4) für die frühere, der strassenseitigen Mauer (5) entlang verlaufenden Kellertreppe (Stufen 6) – der Bereich der vermauerten Aussparung ist auf der Abbildung am Knick des Gewölbes ablesbar (7). Foto: Conradin Badrutt.

Der vorderste Teil des Gebäudes D hat einen Keller, der mit einem flachen Tonnengewölbe gedeckt ist (Abb. 10). Ob das Haus «zum weissen Bären» bereits ursprünglich einen Keller besass, ist indessen unklar. Der älteste Mauerzug ist hier derjenige gegen den unteren Hof B; er konnte keiner Bauphase im aufgehenden Gebäude zugeordnet werden. Die Mauer wurde auf Sicht errichtet und scheint darum zugleich mit der Abtiefung des Kellers angelegt worden zu sein – möglicherweise aber erst als spätere Unterfangung der Hausmauer. Die anderen Kellermauern stossen an und umfassen den heutigen Raum; die Trennmauer zwischen dem bergwärts anschliessenden Stichgang und dem Kellerraum wurde zuletzt eingezogen.

Der Keller war früher über eine 1,35 m breite Steinstufentreppe zugänglich, die der strassenseitigen Hauswand entlang verlief und vermutlich in den Bereich des alten oberen Hofes E mündete. Zudem war ein schmaler Stichgang angelegt worden, der eine zusätzliche, aber für den Transport von Waren weniger geeignete Erschliessung des Kellers vom Treppenturm her ermöglichte; dieser bildet heute den einzigen Zugang. Das nachträglich eingebaute Gewölbe erhielt für die Treppe eine Aussparung, die heute vermauert ist. Als Ersatz der Haupttreppe wurde nämlich später ein mittig angeordneter Abgang über eine 1,7 m breite Blocktreppe angelegt, der das Hinunterführen von grösseren Waren ermöglichte und noch bis ins frühe 20. Jahrhundert im Gebrauch blieb¹².

Von der Gasse her konnte zumindest seit dem Einbau des Gewölbes über einen Schüttschacht lose Ware in den Keller gelangen – ein zweiter Schacht wurde mit dem Aufheben der älteren Treppe eingebaut.

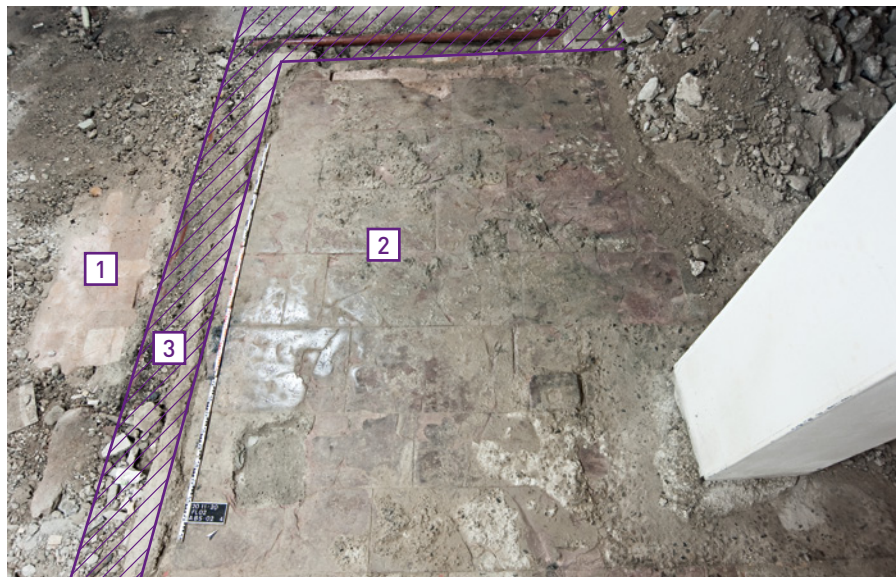
Abb. 11 Zwei unterschiedliche Raumböden (1/2) im Haus D, die eine frühere Raumtrennung belegen. Die Anschlussstelle und Position der vermutlichen Binnenwand ist durch nachträglich eingebaute Leitungen gestört (3). Foto: Jan Baur.

Innerhalb des gesamten Gebäudes D war das Entfernen der jüngeren Erdgeschoss-Fussböden notwendig. Hierbei kamen Fussböden aus verschiedenen Zeiten zum Vorschein, die man beim Einbau der neueren Beläge jeweils belassen hatte. Ein zeitlich zusammengehörendes Benutzungsniveau bestand dabei aus jeweils verschiedenen Fussböden unterschiedlicher Machart, so dass z. B. ein Sandsteinplatten-Boden im hinteren Bereich des Hauses und ein zeitgleich benutzter Boden aus Tonplatten weiter vorne auf eine frühere Raumtrennung im Erdgeschoss hinwiesen (Abb. 11)¹³.

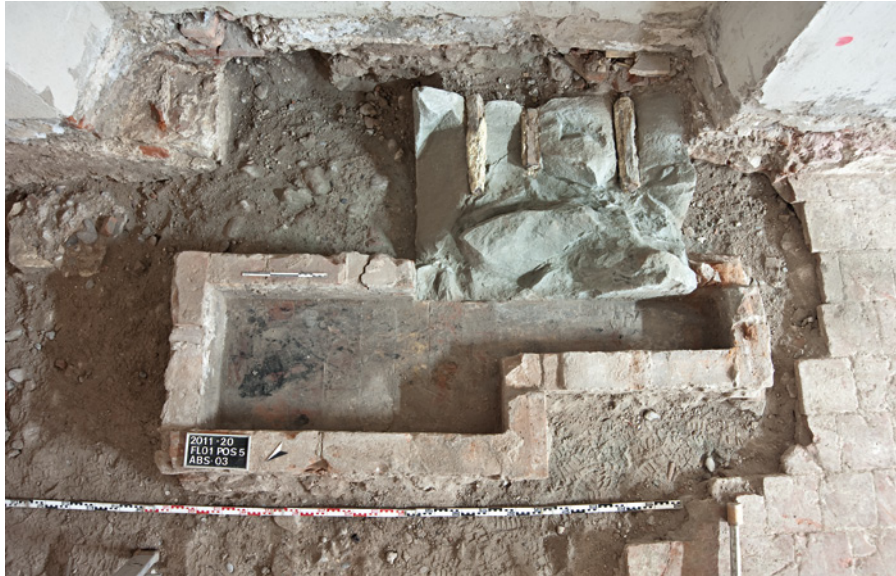
Abb. 12 Nach dem Entfernen eines Bodenniveaus kam ein grosser Sandsteinblock zum Vorschein. Darin waren in Bohrlöchern mit einer Kittmasse Eisenstäbe befestigt und aus Backsteinen war ein Becken an den Sandsteinblock angebaut. Foto: Jan Baur.

Der mächtige Sandsteinblock dürfte somit als Fundament für eine Dampfmaschine gedient haben. Das Versetzen des Steins und der Anbau eines Beckens für die Aufnahme des Schwungrades¹⁵ mögen ihre Ursache in einem Modellwechsel gehabt haben — möglicherweise im Zusammenhang mit der 1886 erwähnten Erneuerung¹⁶.

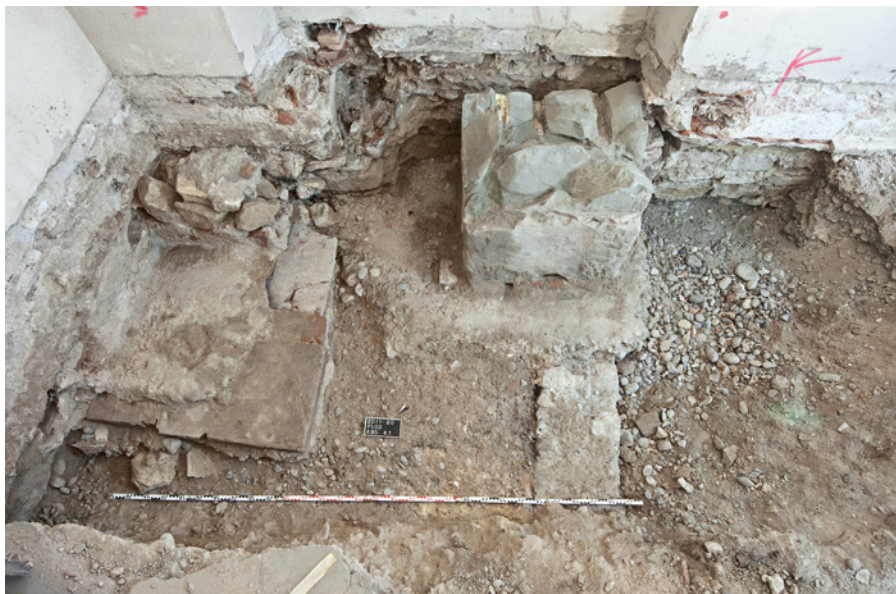
Abb. 13 Vermutlich diente der grosse Sandsteinblock (oben) als Fundament für eine Dampfmaschine. Der Stein war vor seiner zweiten Verwendung versetzt und um 90° gekippt worden.

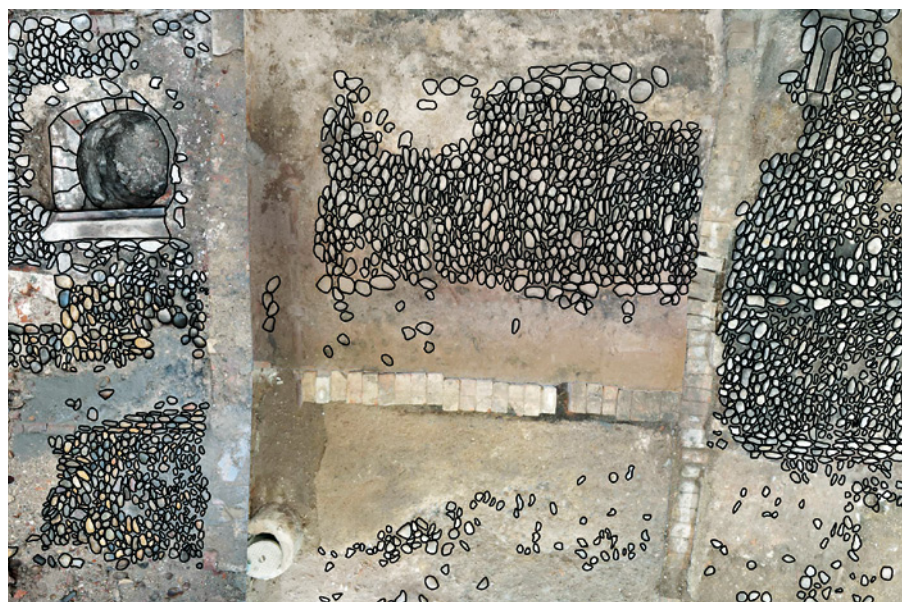
Abb. 16 Unter dem Boden des Setzsaals der Buchdruckerei (B auf Abb. 3) konnte der gepflasterte Hofbereich freigelegt werden (Pflastersteine schwarz umgezeichnet, bei den Ziegelsteinen handelt es sich um Abdeckungen moderner Leitungen). Am oberen linken Rand erkennt man den Sodbrunnen, der auch auf dem Falknerplan zu sehen ist. Am Rand des Brunnenschachts liegt ein sekundär verwendetes Bauelement. Entweder war es Teil des rechteckigen Aufbaus (siehe Falknerplan, Abb. 15) oder der Abdeckung nach Aufgabe des Schachts. Bearbeitung: Renato Grimm, Till Scholz.

Bereits vor den ersten Freilegungsarbeiten war bekannt, dass sich an der Stelle des Setzsaals zwischen dem Haus «zum Venedig» und dem Haus «zum weissen Bären» einst ein Hof befand, der vorne durch eine geschosshohe, mit einem grossen Tor versehene Mauer von der Gasse abgetrennt war. Die Situation ist durch historische Fotografien, die zeichnerische Darstellung von J. J. Schneider und den Stadtplan von Rudolf Falkner überliefert, der uns zudem verrät, dass sich an der Innenseite der Hofmauer neben dem Tor ein Sodbrunnen mit Pumpe und Trog befand (siehe Abb. 15 und 16). Der zugehörige, darunter liegende Brunnenschacht, der bis anhin durch den Boden des Setzsaals bedeckt war, wurde während der aktuellen Bauarbeiten im oberen Bereich freigelegt. Der Innenhof war ursprünglich vollständig mit Wackepflaster, die durch die Differenzierung im Gefälle und ihre Anordnung in rinnenartigen Reihen die Ableitung des Regenwassers gewährleisteten.

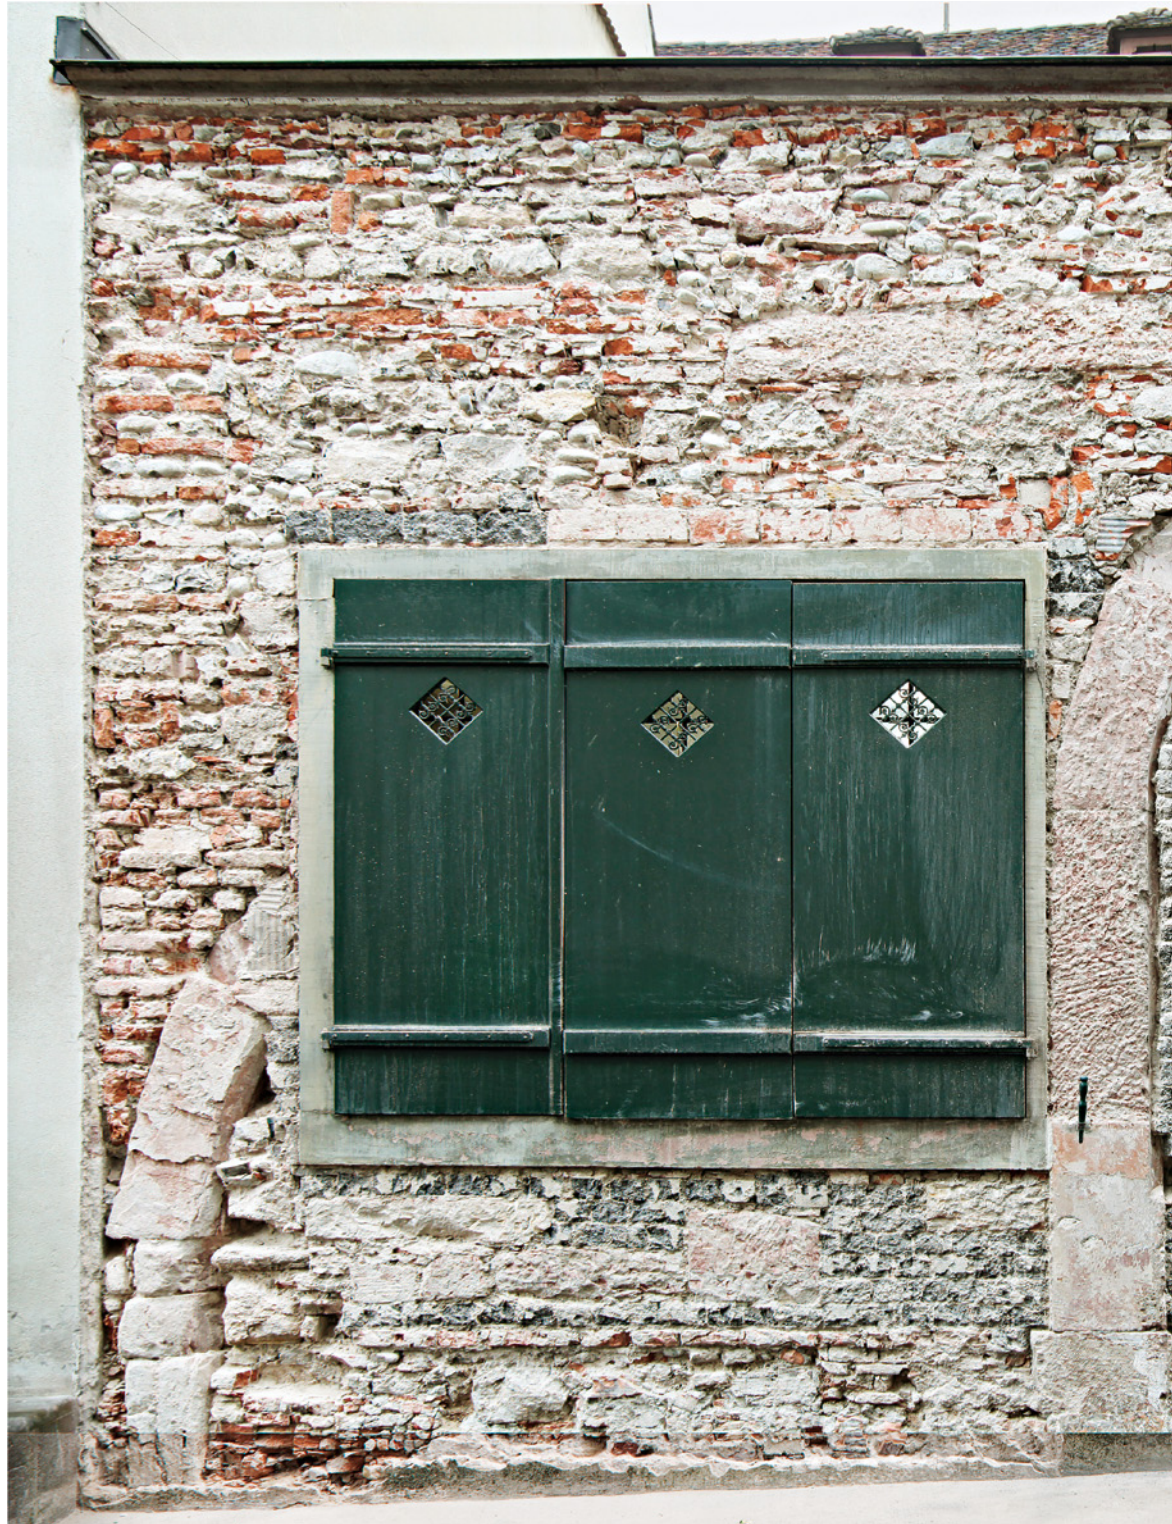
Abb. 17 Freilegungen am Mauerwerk des Setzersaals von 1890. Die alte Hofmauer zwischen Schlüsselberg 3 und 5 wurde damals nicht abgebrochen, sondern in die Fassade des eingeschossigen Neubaus eingebunden. Rechts ist das vermauerte alte Hoftor, links das ältere Tor der Vorgängerbebauung. Es dürfte sich dabei um den Überrest des früheren Hauses «zum wilden Mann» handeln, das erst bei der Anlage des Hofes abgerissen worden wäre. Foto: Conradin Badrutt.

Die Pläne der Baueingabe von 1890, welche die Einrichtung des Setzsaals für die Buchdruckerei dokumentieren, zeigen, dass die alte Hofmauer damals nicht abgebrochen, sondern in die Fassade des eingeschossigen Neubaus eingebunden worden war. Die Freilegungen haben nun nicht nur an der erwarteten Stelle die Umrahmung des alten Hoftors zu Tage gebracht, sondern auch gezeigt, dass sich in der Hofmauer Überreste einer noch älteren Baustruktur erhalten haben (Abb. 17). Unklar bleibt, ob es sich dabei um das Fragment einer älteren Hofmauer handelt, die beim Einbau des jüngeren Hoftors zu grossen Teilen ersetzt werden musste, oder aber um den Überrest eines früheren Hauses, nämlich des schon erwähnten Hauses «zum wilden Man», das bei der Anlage des Hofes abgerissen worden wäre.

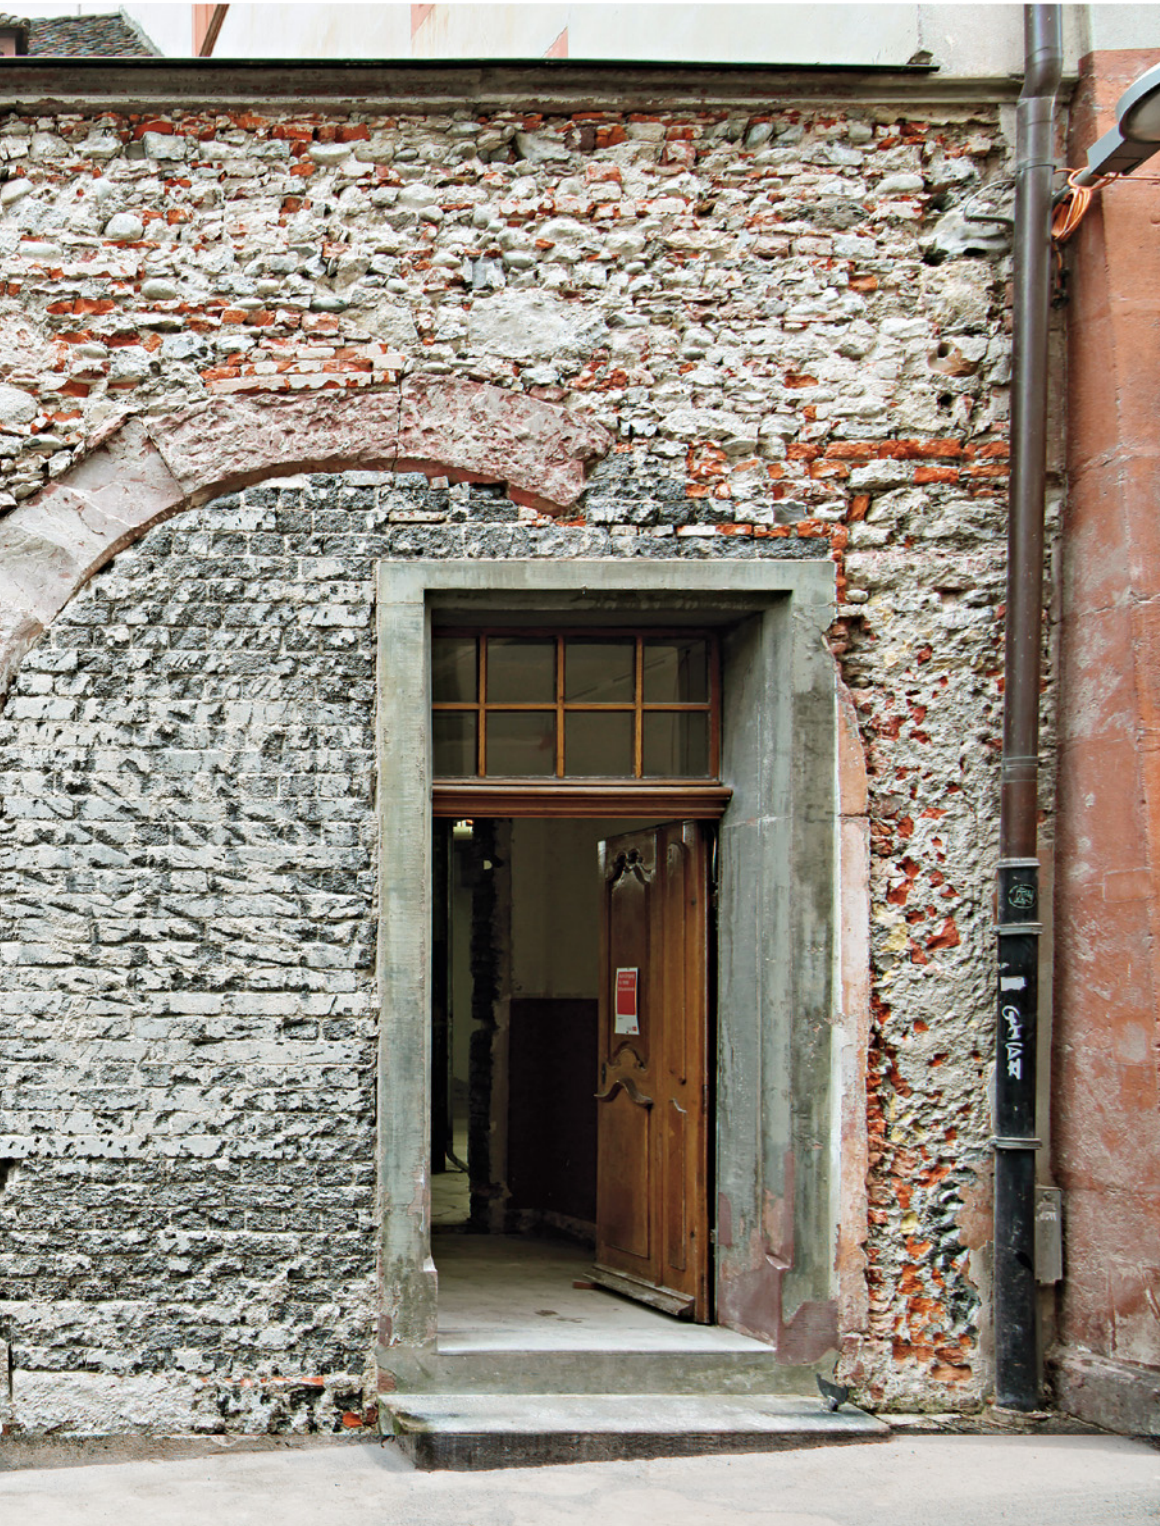
Abb. 18 Baugeschichtlicher Befund an der alten Hofmauer. Das älteste Mauerwerk (violett) zog sich ursprünglich von der noch älteren Ecke des Hauses «zum Venedig» (links) bis ans Haus «zum weissen Bären» (rechts). Links öffnete sich ein grosses Tor, das oben mit einem Rundbogen abschloss (Rekonstruktion rot gestrichelt). Die Schwelle des Durchgangs liegt unter dem heutigen Aussenniveau. Dicht über diesem Tor lag eine weitere Öffnung, die als Ladeluke interpretiert werden kann. Für die spätere Anlage des neuen barocken Hoftors wurde die alte Mauer zu grossen Teilen ersetzt (hellgrün). Um 1890 wurde der Hof überdeckt, das barocke Hoftor vermauert und neue Fenster- und Türöffnungen eingebaut (hellgrau). Zeichnung: Conradin Badrutt.

- Vorgängerbebauung, (15. Jh. oder älter)
- Vermauerung Türöffnung
- Umbau Hof und Einbau Hoftor, (16. oder 17. Jh.)
- Umbau 1890
- Ausflickungen

Von dieser älteren Mauer ist ein grösseres, an das Haus «zum Venedig» anschliessendes Stück erhalten. Dicht an der Hausecke zeigt sich die seitliche Einfassung einer Maueröffnung und der Ansatz eines Torbogens (Abb. 18). Offenbar gab es hier eine grössere Tor- oder Türöffnung, die oben mit einem Rundbogen abschloss. Die Schwelle des Durchgangs ist erhalten geblieben und liegt etwa 35 cm unter dem heutigen Aussenniveau, was auf eine nachträgliche Aufhöhung der Gasse verweist. Die Öffnung war schätzungsweise 3 m breit und bis zum Scheitel 3 m hoch. Dieses Hof- oder grosse Haustor erlaubte somit das bequeme Durchführen von Waren.

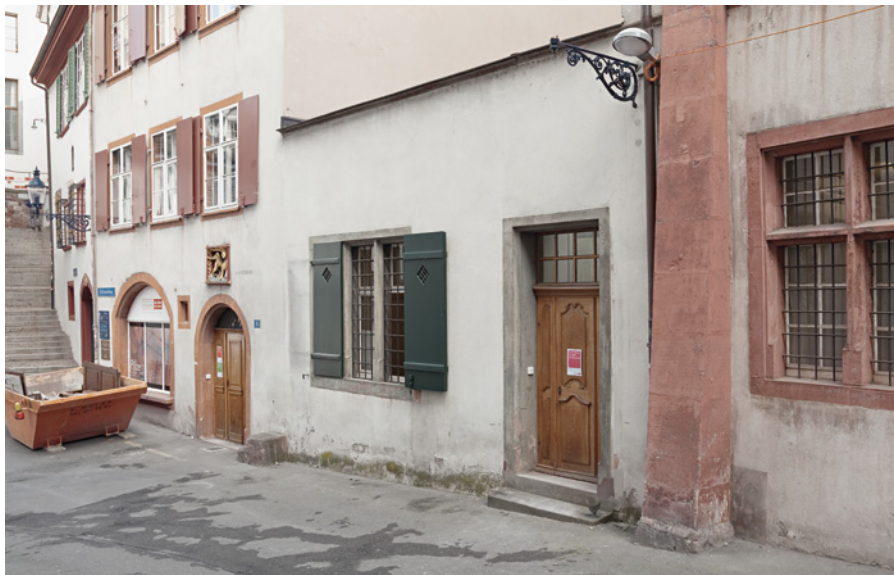
Abb. 20 Eingeschossige Fassadenmauer des Setzersaals von 1890 zwischen Schlüsselberg 3 und 5, Zustand vor dem Umbau 2011/12. Die unscheinbare Hausmauer lässt nicht vermuten, dass sie nicht nur den alten Torbogen des früheren Hofes, sondern auch Fragmente der Vorgängerbebauung enthält. Foto: Conradin Badrutt.

Zum neuen Hoftor gehörte die bereits erwähnte Hopfflasterung und die Anlage des Sodbrunnens. Um 1890 wurde der Hof schliesslich mit einem Glasdach überdeckt und für die Druckerei Wittmer ein Setzersaal eingerichtet. An der Stelle des alten Hoftors wurde eine Tür eingesetzt und links daneben für einen Büroraum ein Fenster ausgetrieben (Abb. 20 und 21).

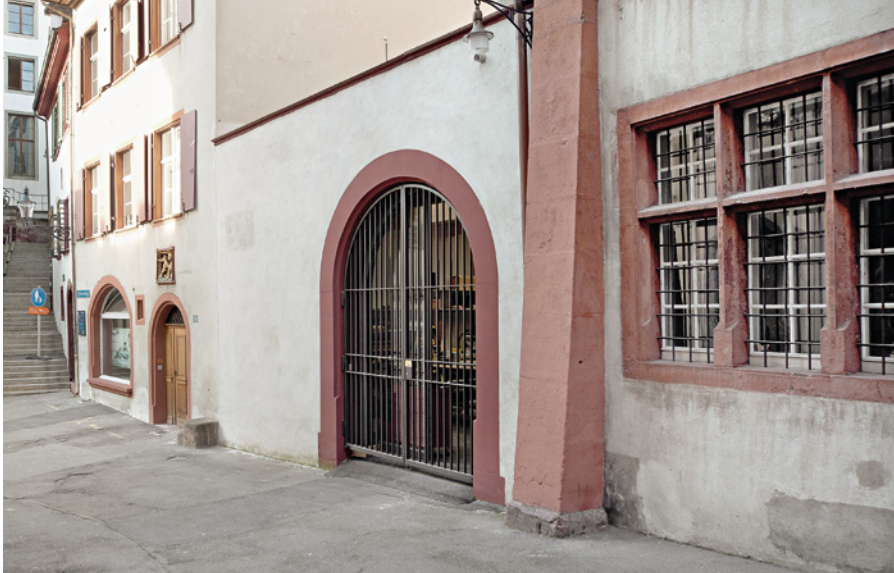
Abb. 21 Das Aussehen der Hofmauer vor dem Umbau von 1890 ist wiederhergestellt (mit modernem Gittertor). Dahinter befindet sich nun aber, ähnlich dem Setzersaal der Buchdruckerei, ein Raum mit Oberlicht für eine Werkstatt des Naturhistorischen Museums Basel. Foto: Philippe Saurbeck.

An der Stelle des Maschinensaals befindet sich seit 2012 am Schlüsselberg 7 ein Neubau, der wie sein Vorgänger hauptsächlich als Oberlichtsaal konzipiert ist. Die alte Hofmauer zwischen den Häusern «zum Venedig» und «zum weissem Bären» konnte hingegen erhalten und das vermauerte Tor wieder geöffnet werden. Es ist heute mit einem neuen Gitter und einer Glastür verschlossen¹⁸. Die neuerliche Öffnung des Tors dient dabei nicht nur der Erschliessung, sondern bietet auch einen reizvollen Einblick in die Werkstätten des Museums und fordert uns nicht zuletzt dazu auf, die alte Mauer als materiellen Zeugen vergangener Epochen wahrzunehmen.

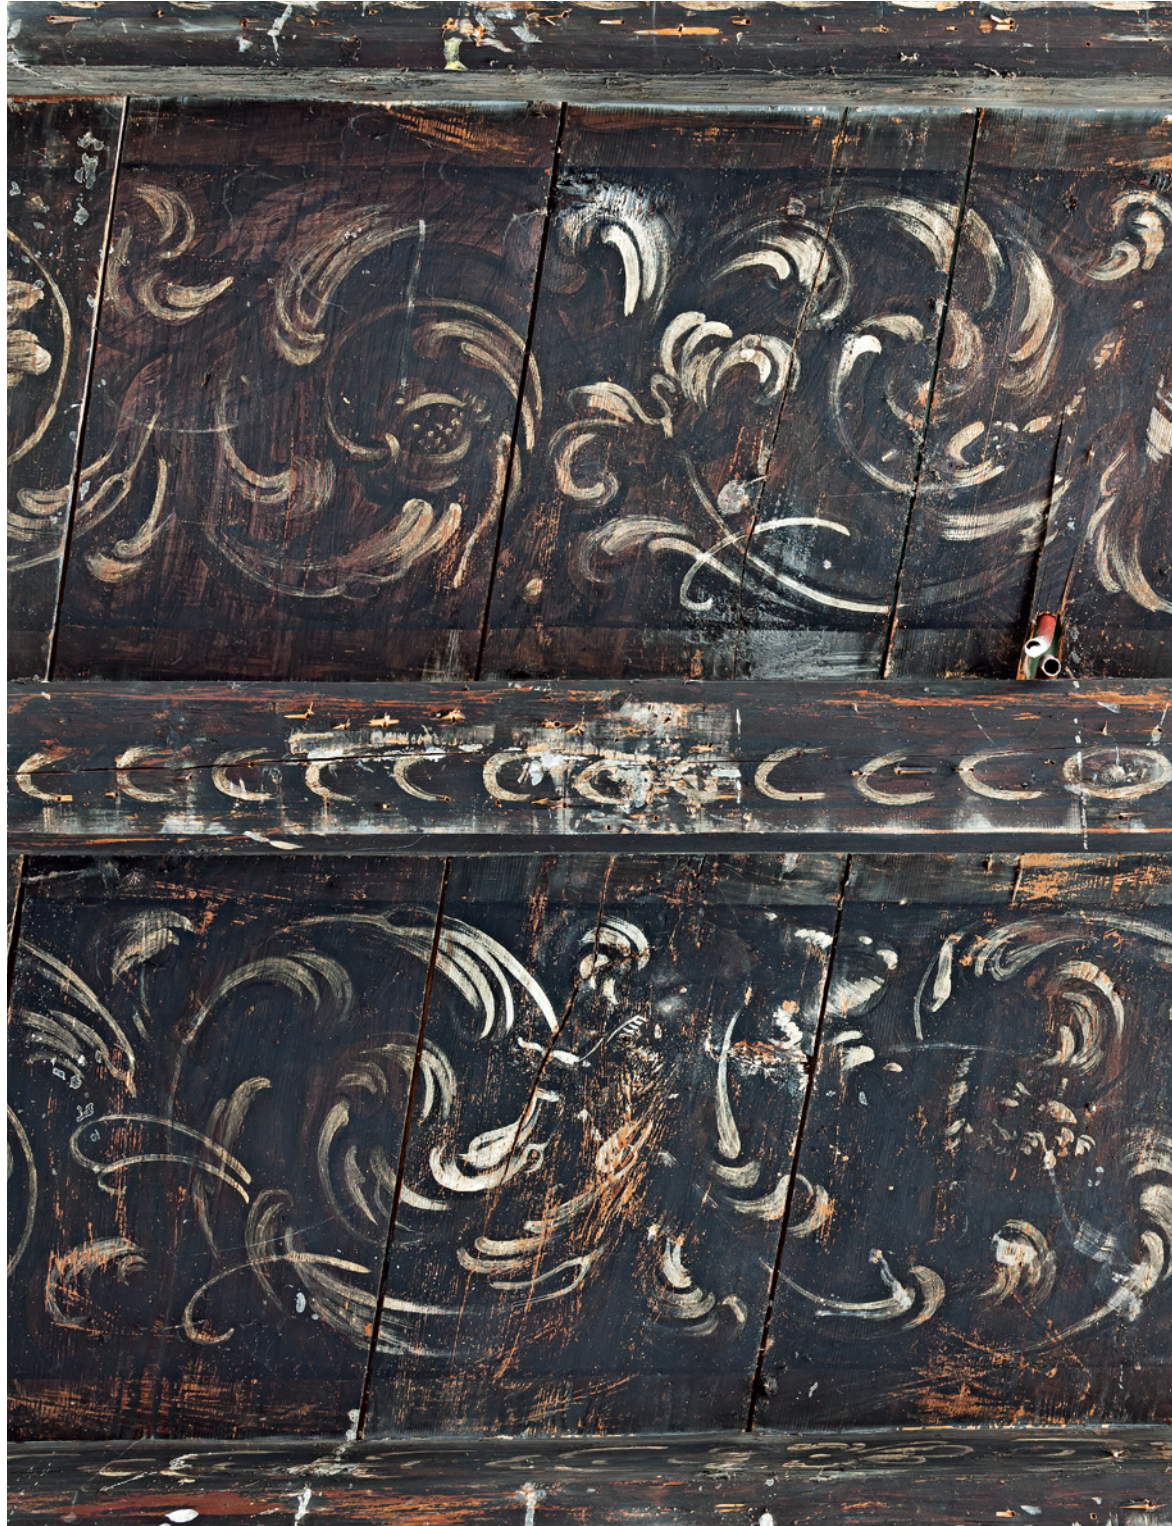
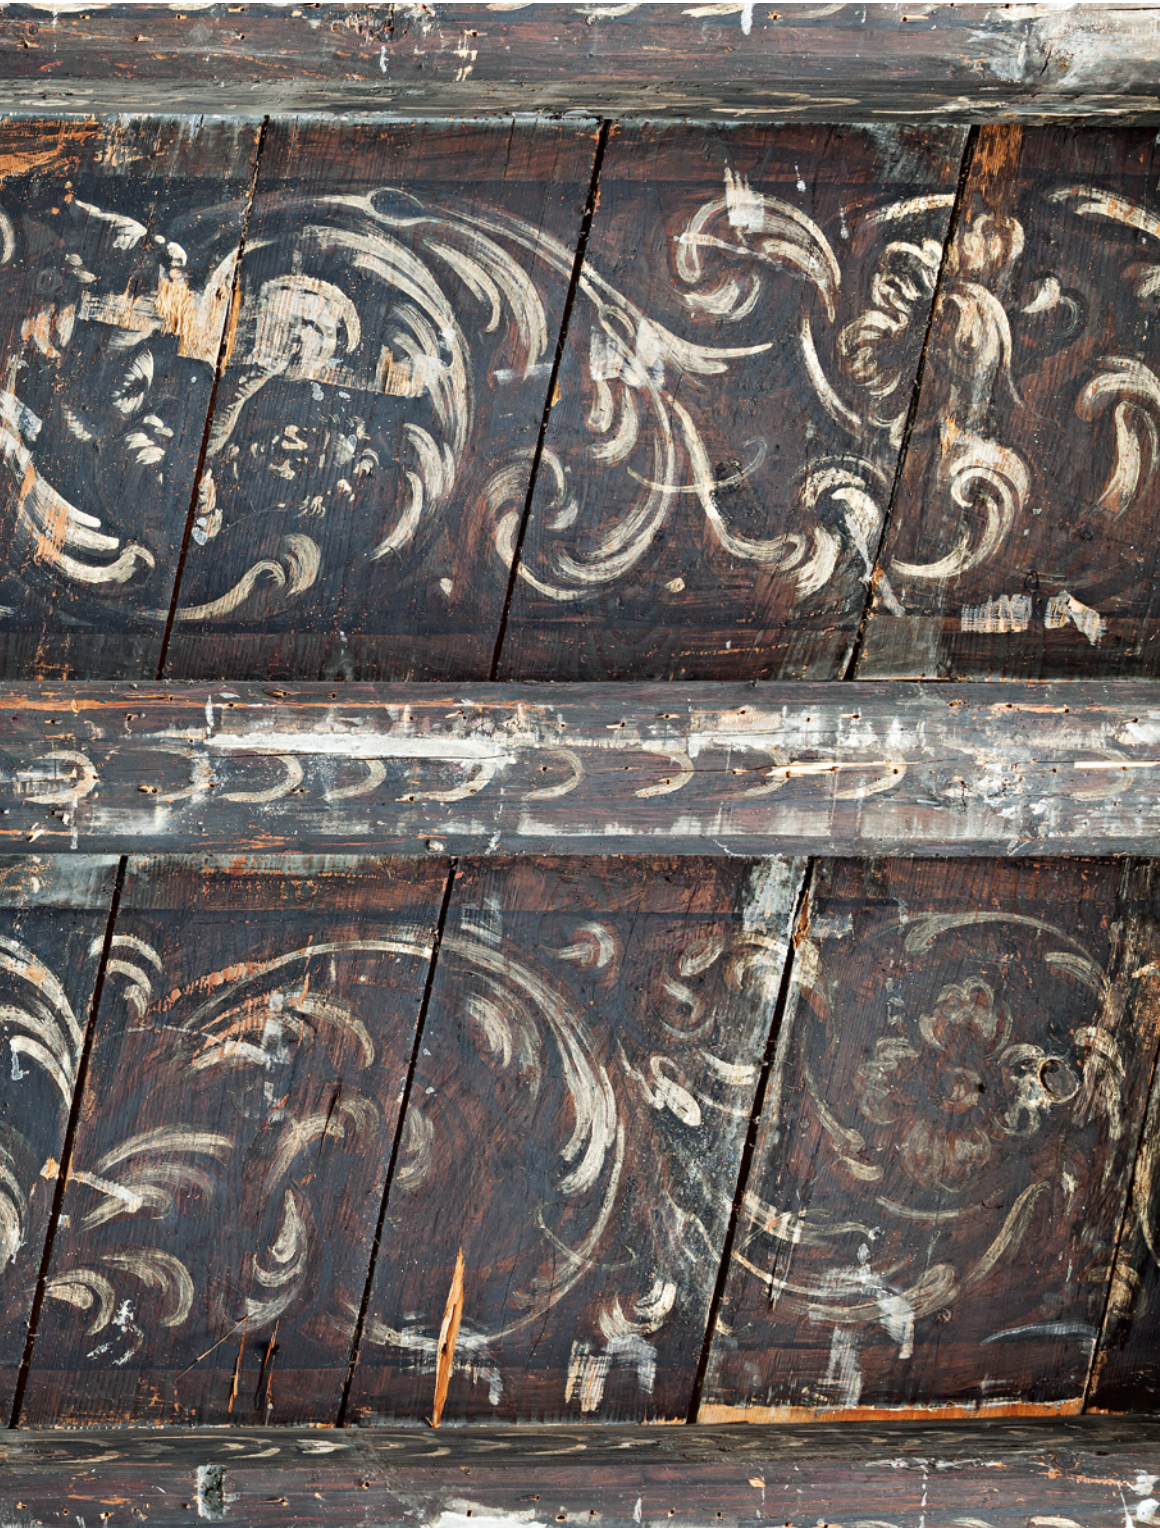
Abb. 22 Bemalte Balkendecke im ersten Obergeschoss der alten Laube (F), die bei den aktuellen Bauarbeiten entdeckt wurde. Die weiße Rankendekoration auf schwarzem Grund zeigt nicht nur Blütenmotive, sondern auch Halbfiguren (oben und unten in der Mitte). Eine vergleichbare Malerei gibt es im Andlauerhof (Petersgasse 36–38). Foto: Conradin Badrutt.

Das — vom ehemaligen Garten aus gesehen — erste Obergeschoss des Gebäudes F ist als offene Laube ausgebildet, deren Holzkonstruktion mit gebogenen Kopfbändern und mit gedrechselter Balustrade ins 18. Jahrhundert zu datieren ist. Bei den aktuellen Bauarbeiten wurde in der Laube eine fragmentarisch erhaltene bemalte Holzdecke freigelegt (Abb. 22). Die Bemalung dürfte sich ursprünglich über die gesamte Laube erstreckt haben. Nur der hinterste Bereich an der Hangstützmauer blieb unbemalt; hier war offenbar früher ein kleiner Bretterschlag abgetrennt.

Auf schwarzem Grund schuf der Maler mit leichten, flüchtig wirkenden Pinselstrichen eine weisse Rankendekoration mit einzelnen Blütenmotiven. Die Halbfiguren von zwei feisten Putti tauchen dank dieser Malweise, die nur die hellen Partien des Gesichts und des Körpers angibt, quasi aus dem Dunkeln auf und wirken umso lebendiger. In Bezug auf Stil und Motiv vergleichbare Malereien zeigen nur wenige Decken in Basel, so z. B. die jüngst restaurierte Decke im Andlauerhof (Petersgasse 36–38) oder im daneben stehenden Schönkindhof (Petersgasse 34). Sie sind um die Mitte des 17. Jahrhunderts entstanden.
