Ausgrabungen und Funde im Jahr 2008

2007/43 Malzgasse 21

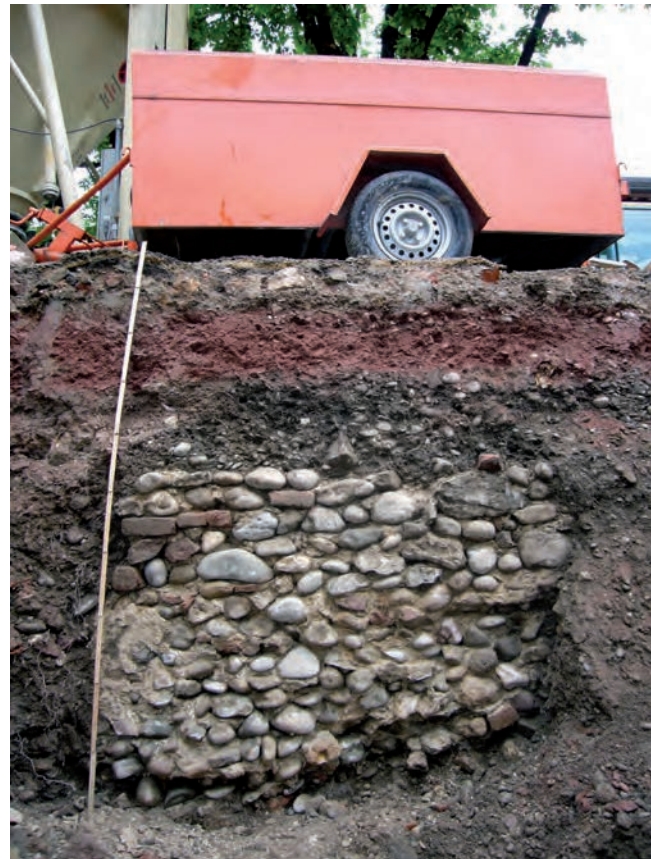
Abb. 6 Malzgasse 21, 2007/43. Kieselwackemauer (Binnenmauer 18) des Gebäudes aus dem frühen 15. Jahrhundert. Über der Abbruchkante liegt die mächtige, vom roten Sandsteinmehl verfarbte Abbruchschicht des jüngeren Gebäudes aus dem 16. Jahrhundert. – Foto: Christoph Matt.

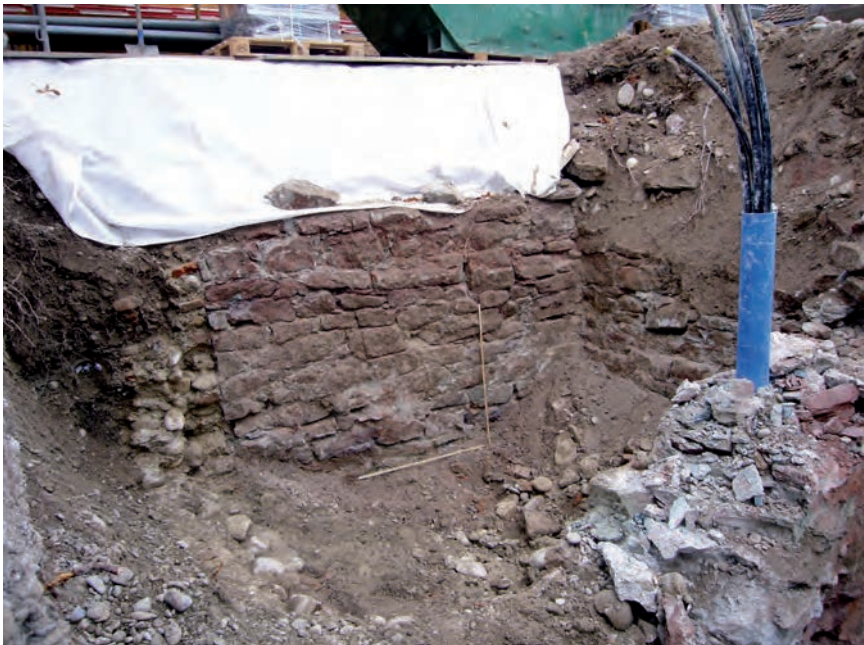
Abb. 7 Malzgasse 21, 2007/43. Blick in den Raum R des jüngeren Gebäudes aus dem 16. Jahrhundert. Die weisse Abdeckung liegt auf dem Gewölbekeller. Die abgebrochene Mauer links (Pfeil) ist die aus Kieselwacken und Backsteinen gebaute Kellermauer 20a. – Foto: Christoph Matt.

20a im Südwesten wurde in Teilen als Binnenmauer beibehalten (Abb. 7). Die neue Hinterfassade Mauer 4 kam teilweise in den alten Keller zu liegen (deshalb die tiefe Fundamentierung zwischen den Mauern 20a und 5), und führte über Mauer 20a hinweg weiter nach Südwesten⁵. Die Fortsetzung nach Nordosten wurde unbeobachtet abgerissen; ob sie sich über die Linie der Mauer 24 hinaus fortgesetzt hat, bleibt unbekannt. Wir nehmen an, dass das Gebäude entsprechend dem genannten historischen Plan bis zur Gassenlinie und zum Nachbarhaus Malzgasse 19 reichte.

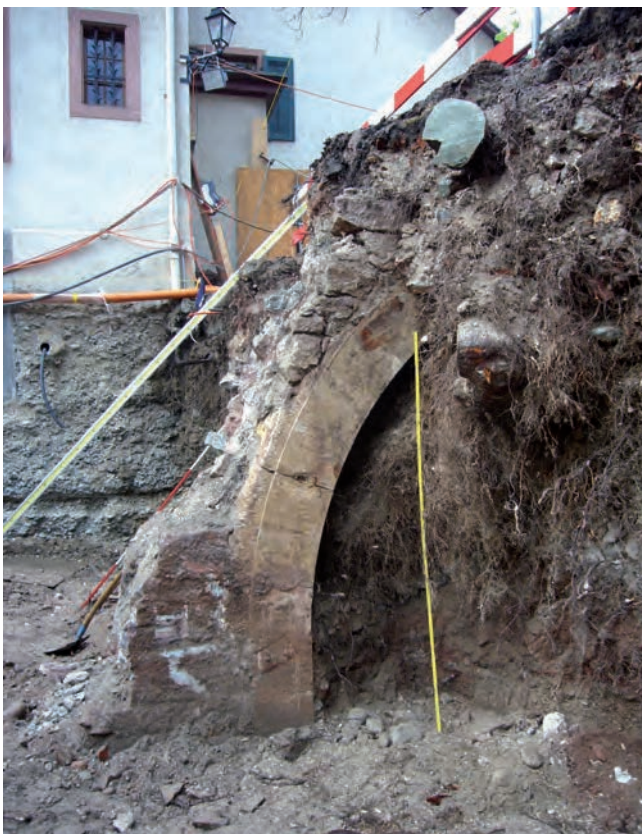
Abb. 8 Malzgasse 21, 2007/43. Blick vom Keller K in Richtung Gewölbekeller G des jüngeren Gebäudes. – Foto: Christoph Matt.

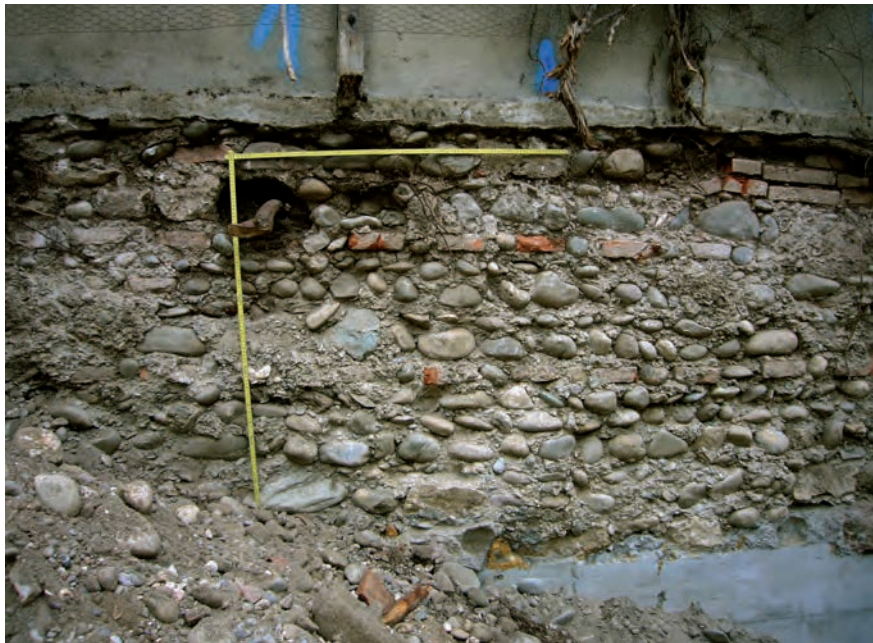
Abb. 9 Malzgasse 21, 2007/43. Das Fundament des Nachbarhauses Malzgasse 19 (Mauer 3) entspricht wohl der Hofmauer des auf dem Merianplan sichtbaren Gebäudekomplexes. – Foto: Christoph Matt.

Fundament enthält zwei Lagen solcher Backsteindurchschüsse im Abstand von rund 40 cm (Abb. 9). Damit lässt sich die Mauer auch zuverlässig in die Zeit um 1400 oder ins frühe 15. Jahrhundert datieren. Die relativ geringe Tiefe dieses mittelalterlichen Fundamentes schliesst einen Keller aus. Ob das Fundament nahtlos ins Aufgehende des bloss eingeschossigen Baus übergeht, d. h. ob dieser Bau zeitgleich wie das Fundament erstellt

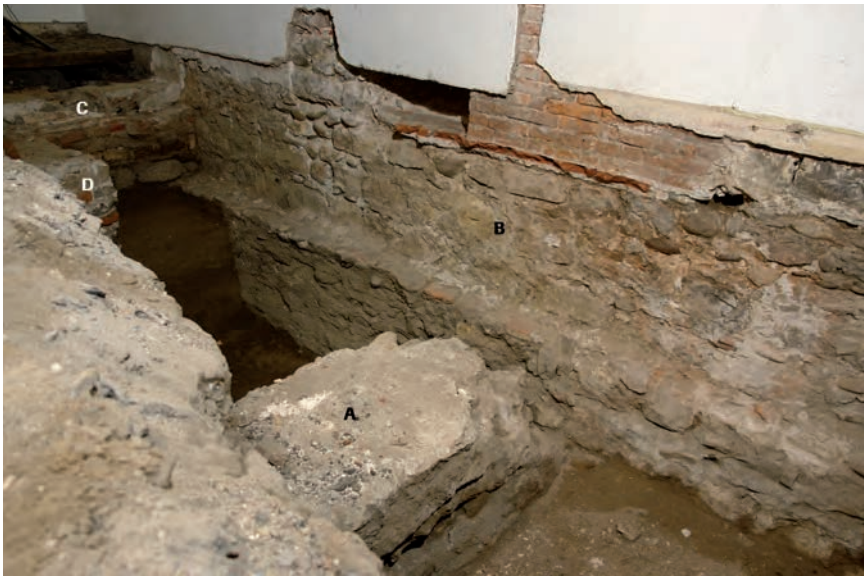
Abb. 10 Untere Rheingasse 13 / Unterer Rheinweg 10, 2007/69. Blick über die Grabungsfläche an der nördlichen Brandmauer B mit dem markanten Fundamentabsatz, der neuzeitlichen Kellermauer C (zuhinterst), dem davon abgehenden neuzeitlichen Fundament-Stummel D und im Vordergrund der beim Bau der Brandmauer abgebrochenen Mauerzunge A. Der Ofen (siehe Abb. 11) lag zuvorderst im Winkel zwischen den Mauern A und B und ist bereits abgebaut. – Foto: Christian Stegmüller.

Die Brandmauer B ist das nächst jüngere Element. Sie durchschlägt das genannte Fundament A (Abb. 10 und 12) sowie eine brandige Kulturschicht (siehe unten). Auffällig war ein überaus deutlicher Fundamentvorsprung von über 20 cm. Dieser Teil war mörtelreich und satt in die sauber abgestochene Baugrube gemauert. Die darüber frei aufgemauerte Zone gehört zum Übergangsbereich ins aufgehende Mauerwerk. Sie besteht aus quaderartigen Steinen (meist Muschelkalk, dazwischen zum Teil schmale Spickelbänder mit flachen Steinen und flachgelegten Kieselwacken), enthält aber auch etwas Baukeramik (Flach-

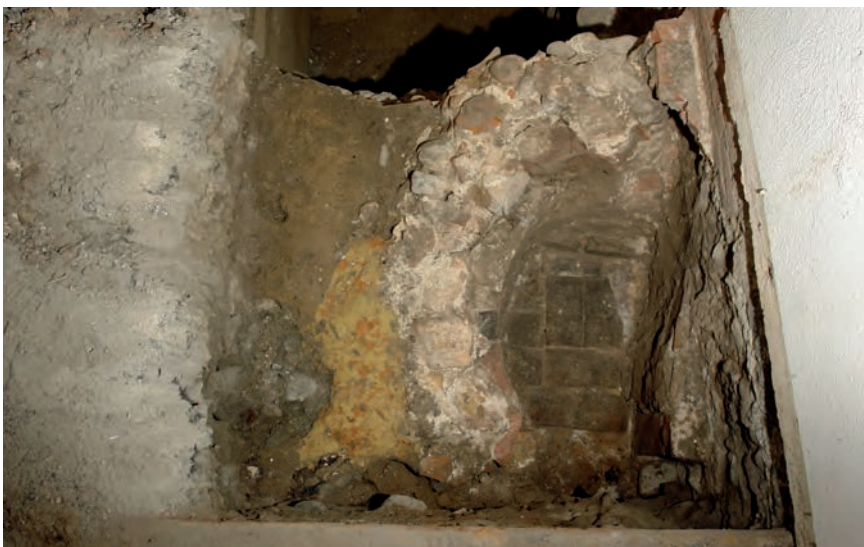
Abb. 11 Untere Rheingasse 13 / Unterer Rheinweg 10, 2007/69. Blick von Osten auf den freigelegten Ofen neben der nördlichen Brandmauer. – Foto: Roman Rosenberger.

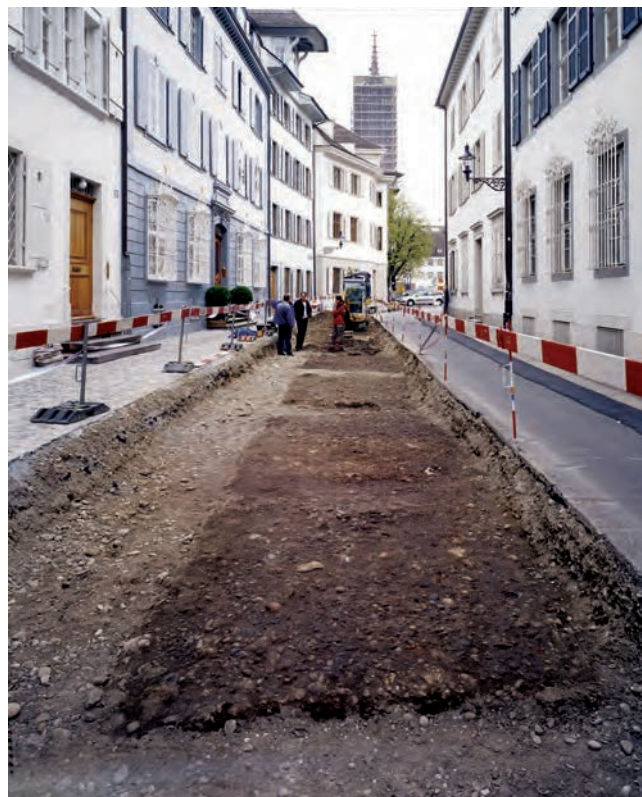
Abb. 13 Augustinergasse (A), Oberflächengestaltung, 2008/2. Blick auf die freigelegte römische Strasse unter der heutigen Augustinergasse. – Foto: Philippe Saurbeck.

Die mittelalterliche Strasse war aus Kies aufgebaut. Zwischen dem Kies lagerten kleinere Kalk- und Sandbruchsteine, Ziegelfragmente und Knochen. Auch einzelne behauene Kalksteine gelangten beim Bau in das Strassentrassée. Der Strassenkörper war zum Teil mit humosem Erdmaterial durchsetzt. Möglicherweise waren an manchen Stellen Ausbesserungen der Strassenoberfläche notwendig geworden. Teilweise wurden auch olivgrüne Verfärbungen festgestellt, die auf fäkalische Ablagerungen hinweisen. Parallel zum östlichen Strassenrand verlaufende gräbchenartige Strukturen könnten auf ein Strassengräbchen oder eine Teuchelleitung hinweisen.

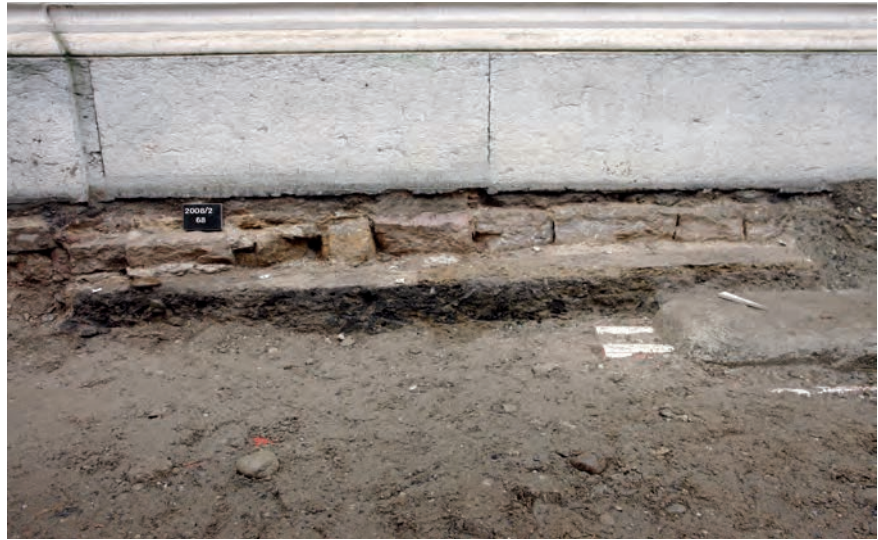
Abb. 14 Augustinergasse (A), Oberflächen-gestaltung, 2008/2. Mörtelboden im Chor-bereich der Kirche des Augustinerklosters. – Foto: Udo Schön.

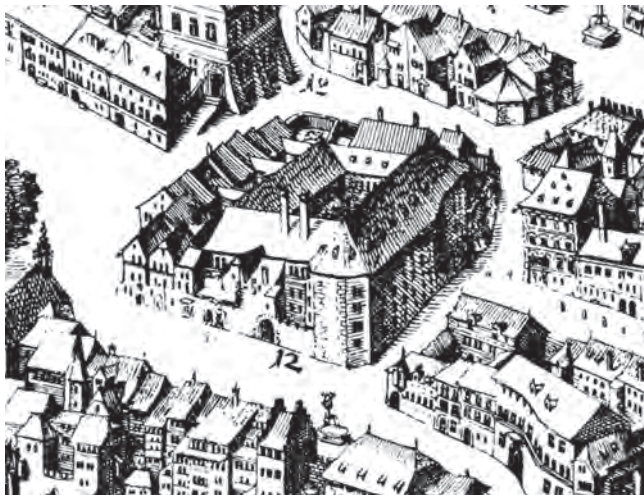
Abb. 15 Ausschnitt aus dem Merianplan (1615/17): Blick von Norden auf das Augustinerkloster. Diverse Bauten schliessen an den Ostrakt des Klosters an.

wahrscheinlich zum Ostrakt des Konventsgebäudes gehörten²⁰. Berücksichtigt man den Vogelschauplan von M. Merian d. Älteren (1615/17), könnten diese Mauern jedoch auch von jüngeren Anbauten an den Ostrakt des Klosters stammen (Abb. 15).

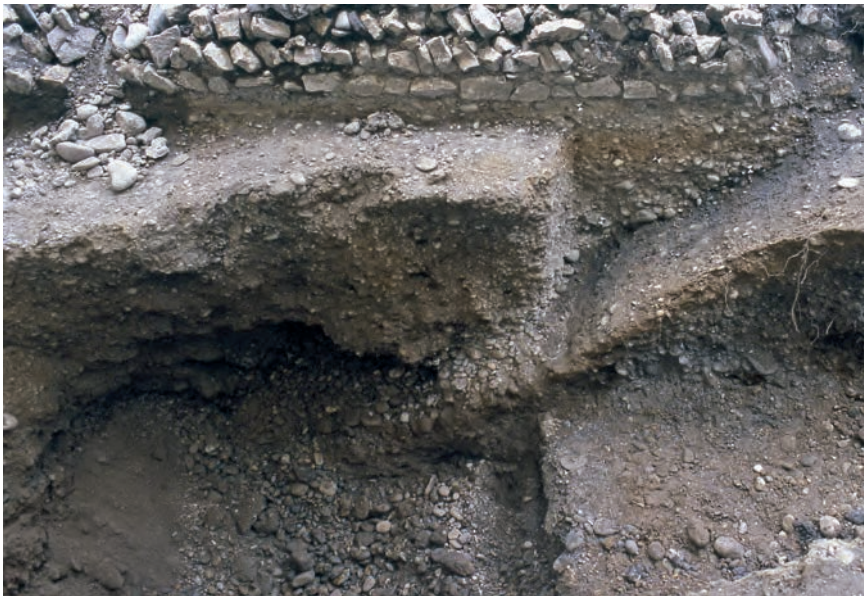
Abb. 16 Münsterplatz 19, Museum der Kulturen, 2008/3. Schnitt durch den bronzezeitlichen Graben. Im Hintergrund ist ein römisches Mauerfundament erkennbar. – Foto: Sven Straumann.

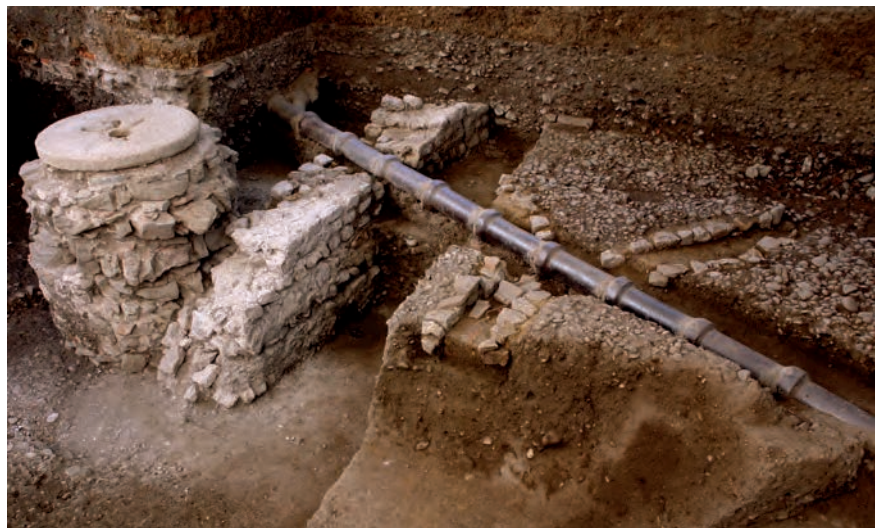
Abb. 18 Münsterplatz 19, Museum der Kulturen, 2008/3. Neuzeitliche Schachtmauer mit Mühlsteinabdeckung, römische Gebäudemauer und spätrömische Kanalheizung (von links nach rechts). Ein neuzeitliches Abwasserrohr (um 1900) durchquert die älteren Baureste. – Foto: Michael Wenk.

gelegenen Hof des Schulhauses zur Mücke ausgegraben wurde und nun dort in der Pflasterung des Platzes markiert ist. Offenbar waren die Häuser auch in dieser Zeit nach einem einheitlichen Plan ausgerichtet. Zwischen dem sorgfältig errichteten Schalenmauerwerk bildete ein Belag aus Kieselsteinen den Fussboden. Im Verlauf der Benutzung kam es auch zu Umbauten. Ein tonnenschwerer, bearbeiteter Buntsandsteinblock wurde hier allem Anschein nach in Zweitverwendung, das heisst als sogenannte Spolie, verbaut. Gut möglich, dass dieser Baustein aus den Ruinen von Augusta Raurica stammt und per Schiff den Rhein hinunter nach Basel transportiert wurde, um seinen Platz im Fundament des spätrömischen Bauwerks auf dem Schürhof-Areal zu finden. Einen Teilbereich des Hauses versah man bei einem späteren Umbau auch mit einer Y-förmigen Kanalheizung (Abb. 18).

Unter Beizug von Schrift- und Bildquellen liessen sich auch Erkenntnisse zu den jüngeren Kapiteln in der Geschichte des Schürhof-Areals gewinnen. So konnten die Reste eines sehr tief fundamentierten Gebäudes freigelegt werden. Es handelt sich um das sogenannte Fabrikgebäude des Basler Bandfabrikanten Martin Bachofen-Heitz (1727–1814), das zwischen 1767 und 1769 nach den Plänen von Samuel Werenfels und Johann Jacob Fechter errichtet worden war²². Bei der Ausgrabung wurden der nicht unterkellerte Südflügel sowie Teile des gepflasterten Hofbereichs erfasst. Als Zeugnisse der Wasserversorgung kamen Reste einer Teuchelleitung (Holzrohrleitung), Backsteinkanäle sowie ein in die Tiefe führender runder Schacht zum Vorschein. Der Schacht hatte aus Steinen gemauerte Wände

und war mit einem ausgedienten grossen Mühlstein aus Granit abgedeckt.

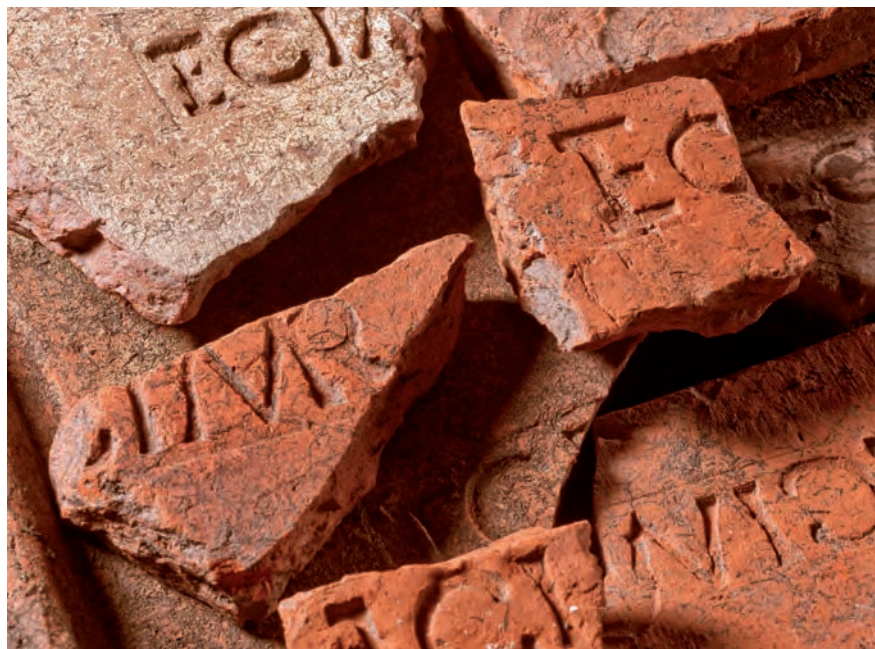
Abb. 19 Münsterplatz 19, Museum der Kulturen, 2008/3. Römische Dachziegelfragmente mit dem Fabrikationsstempel der Legio Prima Martia (4. Jahrhundert n. Chr.). – Foto: Philippe Saurbeck.

ersten Hälfte des 4. Jahrhunderts in Kaiseraugst (AG) stationiert war (Abb. 19). Möglicherweise wirkte die Truppe auch bei der Errichtung dieses herausragenden Gebäudes auf dem Basler Münsterhügel mit. Gerade wenn wir dem Bau eine gewisse öffentliche Funktion zusprechen, ist eine derartige Beteiligung durchaus möglich. Die Entdeckung dieses Gebäudes unterstreicht die in spätrömischer Zeit zunehmende Bedeutung Basels.

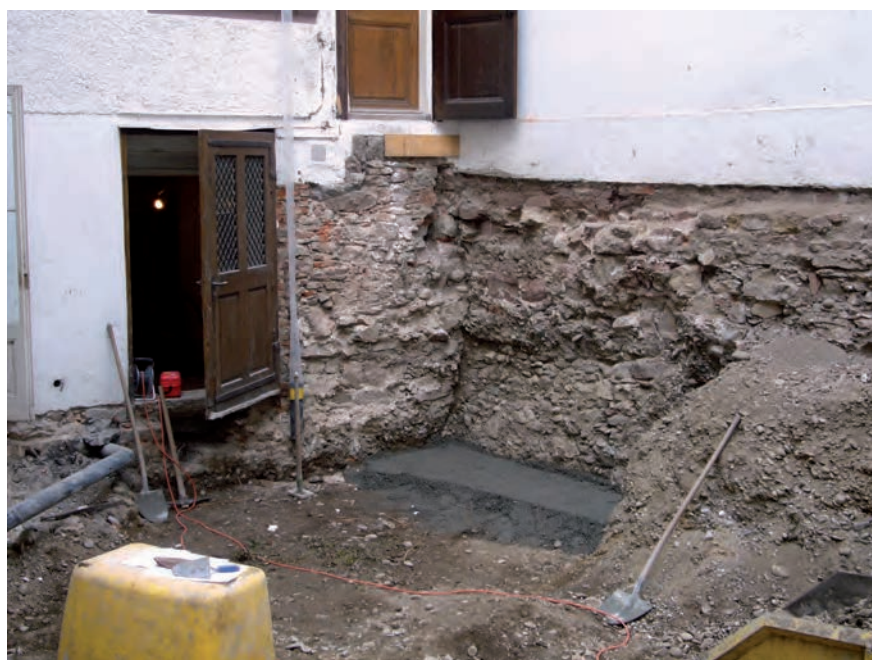
Abb. 20 Klosterberg 9, 2008/4. Blick in die nordöstliche Ecke des Hinterhofes zwischen dem tief liegenden Vorderhaus (links) und der südlich anstossenden, hier bereits abgebrochenen Laube, deren Türe zum Vorderhaus oben eben noch sichtbar ist. Gut erkennbar ist das zweiteilige Fundament der östlichen Hofmauer. Von links stösst die Basis der Hinterfassade des Hauses Klosterberg 9 an. – Foto: Christoph Matt.

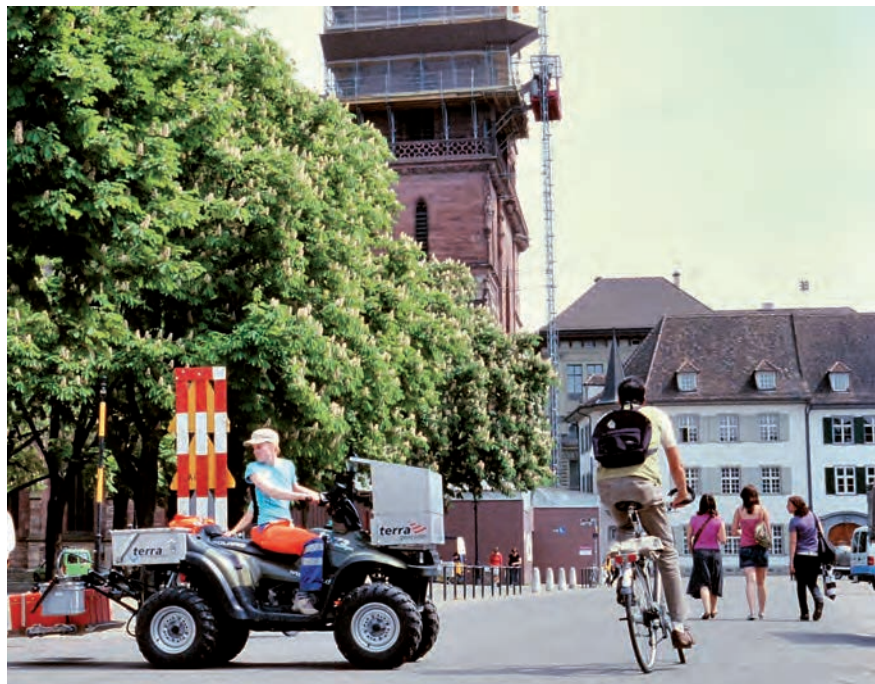
Abb. 22 Georadar-Untersuchungen auf dem Münsterplatz mit dem Quad. – Foto: Michael Wenk.

Bei der am 9. Mai 2008 durchgeführten Untersuchung wurden also zwei Flächen – eine westlich vor dem Münster (ca. 360 m²) und eine westlich vor der St. Johanneskapelle (ca. 150 m²) – eingemessen und mittels Georadar abgesucht. Vor dem Münster lag die maximale Eindringtiefe der 400-MHz-Antenne bei 1,5 m, vor der St. Johanneskapelle bei 2 m. Die relativ

geringen Eindringtiefen sind auf einen hohen Lehm- und Feuchtigkeitsgehalt im Boden zurückzuführen.

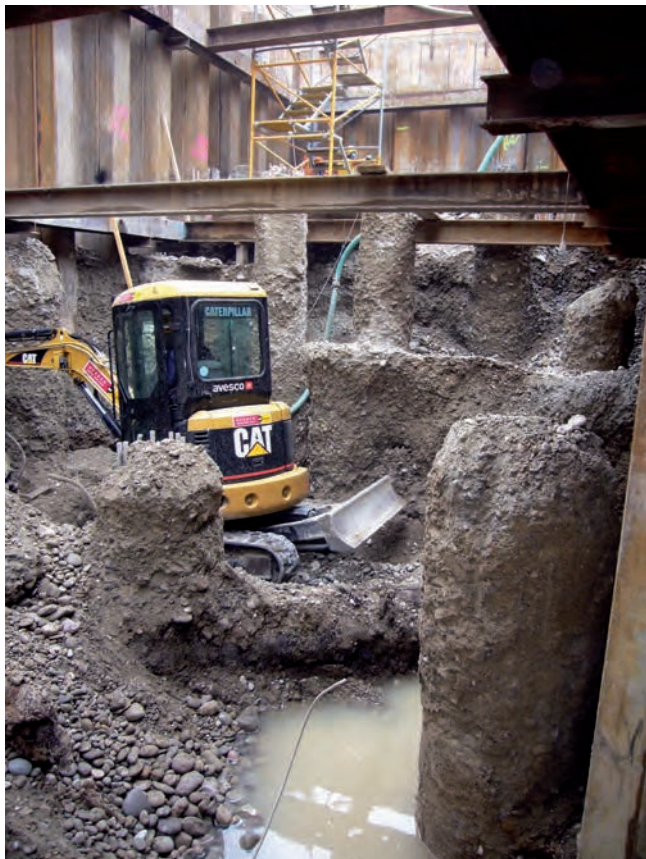
Abb. 23 Südquaistrasse 55, 2008/17. Blick auf die in sechs Metern Tiefe liegende Sohle der Baugrube. Die runden «Kiessäulen» sind die betonierten Bohrkerne, von denen derjenige vor dem Bagger einen Baumstamm durchbohrt hat. Dieser liegt horizontal vor dem Bagger zwischen den beiden Bohrkerne im Vordergrund. – Foto: Christoph Matt.

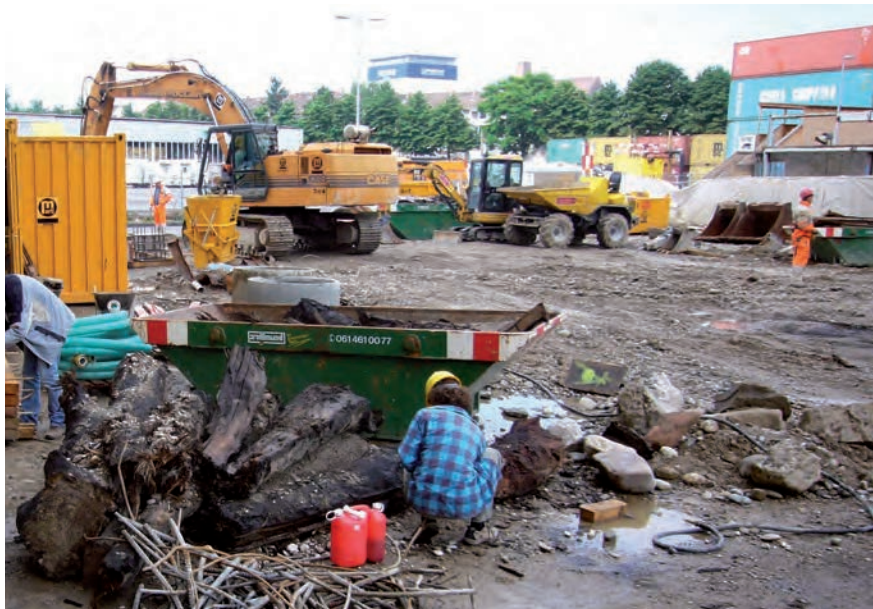
Abb. 24 Südquaistrasse 55, 2008/17. Die vor der Mulde gelagerten prähistorischen Baumstämme warten auf die Probenentnahme. – Foto: Christoph Matt.

Unweit des Lagergebäudes Neuhausstrasse 31, wo 1998 beim Aushub für das Untergeschoss viele im holozänen Rheinschotter eingebettete Baumstämme zum Vorschein gekommen waren³⁷, wurde ein neues Getreidesilo gebaut. Es steht neben dem Hafenbecken 2. Die dafür benötigten Substruktionen reichen 6 m tief unter das aktuelle Niveau und liegen damit im Grundwasser. Darum war auch hier mit Funden von Hölzern zu rechnen. Tatsächlich sind beim maschinellen Aushub einige Baumstämme freigelegt worden. Sie wurden mit Hilfe des Baugebürges geborgen. Die Herren F. Walder und N. Bleicher vom Amt für Städtebau Zürich (Labor für Dendrochronologie) haben die Stämme beprobt und untersucht. Von den 14 genommenen Proben stammten 13 von Eichen und eine von einer Esche. Leider liessen sie sich weder mit den 10 Jahre zuvor beprobten Hölzern korrelieren, denn diese waren wegen starkem Maikäferfrass dendrochronologisch nicht zu bestimmen, noch konnten sie mit den zur Verfügung stehenden Mittelkurven sicher datiert werden. Sie gelten damit zumindest vorläufig als zeitlich unbestimmt. Allerdings ist bei weiteren Neufunden ähnlicher Schwemmhölzer nicht auszuschliessen, dass die gut erhaltenen Proben dereinst einmal eingebunden und datiert werden

können. – Eine ^{14}C -Datierung der Stämme von der Neuhausstrasse 31 ergab ein bronzezeitliches Alter von 1595 ± 75 BC, ein Resultat, das wir bis zum Vorliegen sicherer Resultate zumindest als Datierungshinweis betrachten möchten.

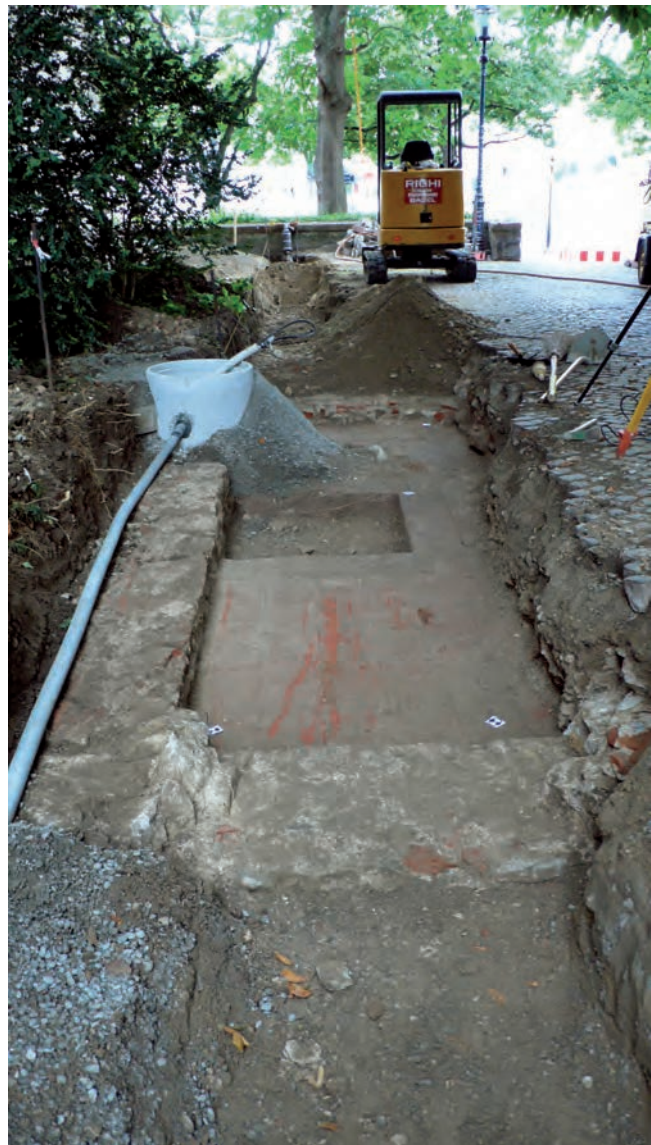
Abb. 25 *Klingentalweglein (A), 2008/23. Blick auf die Mauerreste und den Tonplattenboden. In der Mitte sieht man die quadratische Eintiefung, die mit Sandsteinen eingefasst ist. – Foto: Roman Rosenberger.*

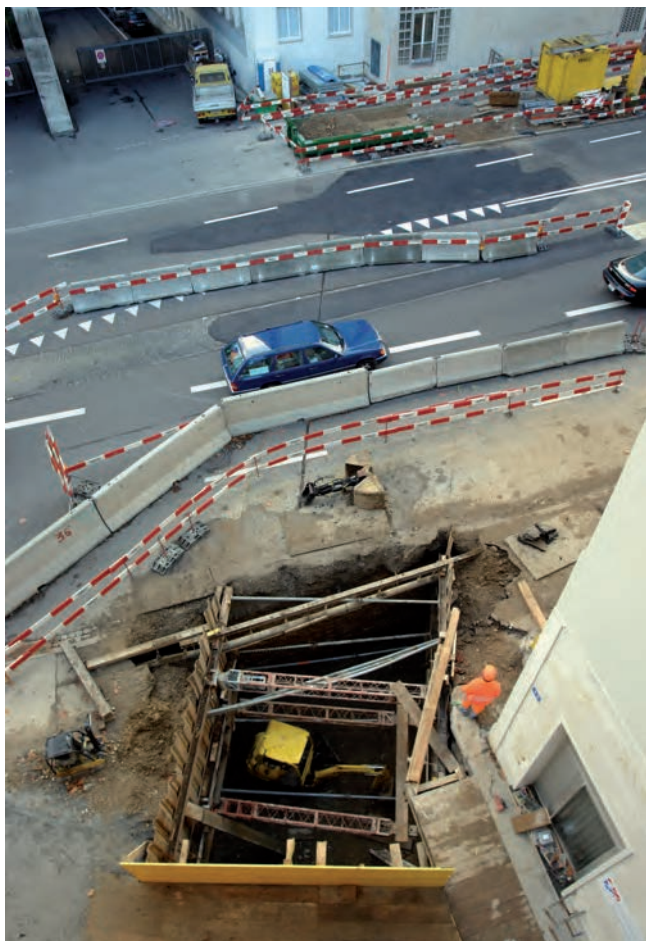
Abb. 27 Schanzenstrasse (A), 2008/26. Blick über das Trasse des Verbindungstunnels zwischen dem Kantonsspital und dem neuen Universitätskinderspital (UKBB). Die Fahrbahn entspricht dem Stadtgraben der Äusseren Stadtmauer des 14. Jahrhunderts, die strassennahen Baugruben-Abschränkungen bzw. Baugruben-Enden (Pfeile) markieren die eigentliche Stadtmauer (hinten) und die Graben- oder Kontermauer (vorne). – Foto: Udo Schön.

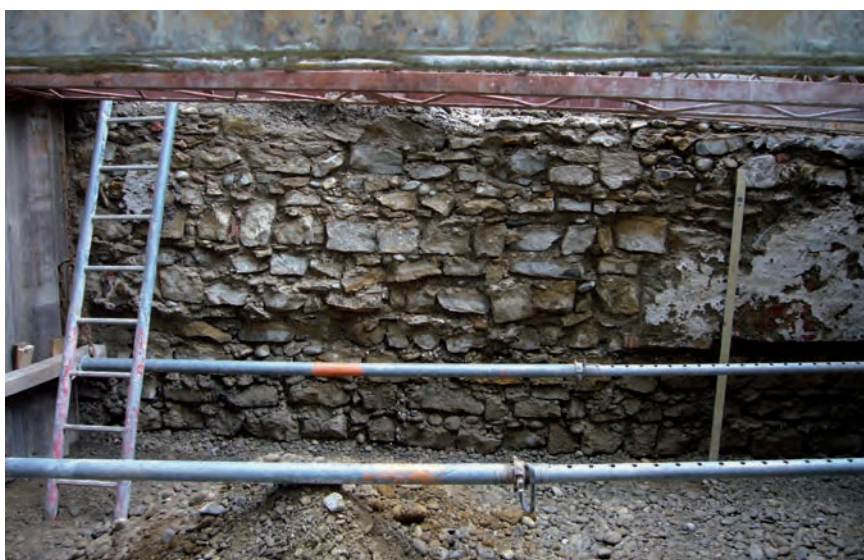
Abb. 28 Schanzenstrasse (A), 2008/26. Blick auf das unverputzte Fundament der Stadtmauer von der Stadtinnenseite her. Der weisse Putz am rechten Bildrand stammt von der Weiterbenutzung der Mauer als Kellerwand (19. Jahrhundert). – Foto: Christoph Matt.

Die Mächtigkeit der Stadtmauer betrug oben 1,45 m, unten 1,6 m. An der einst im anstehenden Boden verborgenen Stadtmauer-Innenseite kam zunächst noch weiss getünchter Wandverputz zum Vorschein (Abb. 28): Er war teilweise sehr dick auf die Stadtmauer aufgetragen, liess sich wegen der Einwirkung von Bodenfeuchtigkeit jedoch relativ leicht abspitzen. Der Verputz gehört zu einem im späten 19. Jahrhundert erbauten Gebäude⁶⁰. Nach Entfernen des grössten Teils dieses Putzes zeigte sich im Bereich von dessen Unterkante ein Vorspringen der Mauerfront: Offensichtlich verlief hier die horizontale Grenze einer Bauetappe. Solche Etappen waren zum Aushärten des Mörtels nötige zeitliche Unterbrüche im Bauvorgang⁶¹.

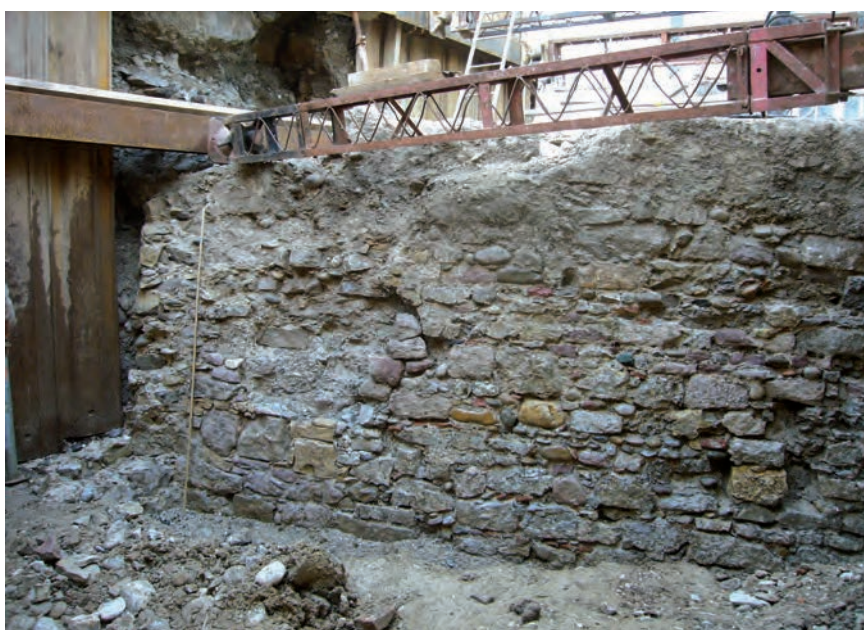
Abb. 29 Schanzenstrasse (A), 2008/26. Die Stadtmauer von der Grabenseite her gesehen. Links des Doppelmeters ist die abgebrochene Turmflanke des im Stadtgraben stehenden Schabturms erkennbar. – Foto: Christoph Matt.

Fundament des Turmschaftes selber war schon früher abgebrochen worden, doch liess sich aufgrund noch vorhandener Reste zeigen, dass Turm und Stadtmauer verzahnt waren und dasselbe Mörtel- und Steinmaterial aufwiesen. Sie wurden also gleichzeitig gebaut, was mit den historischen Quellen übereinstimmt und darum auch kaum anders zu erwarten war. Dieser Turm wurde «Schabtturm» genannt. Es war ein sog. Schalenturm, mit halbkreisförmigem Grundriss an der Stadtmauer stehend. – Der Mörtel war schmutzigweiss, von recht guter Qualität, wenn auch durch die lange einwirkende Bodenfeuchtigkeit etwas aufgeweicht, und enthielt viel Beischlag in Form von 1 bis 2 cm grossen Kieselchen. Man verwendete vorwiegend Kalksteine (zumeist wohl Muschelkalk), an den zum Graben gewandten Seiten auch recht viele rote Sandsteine und etwas Baukeramik, im Kern und an den dem Graben abgewandten Seiten zudem viele Kieselwacken.

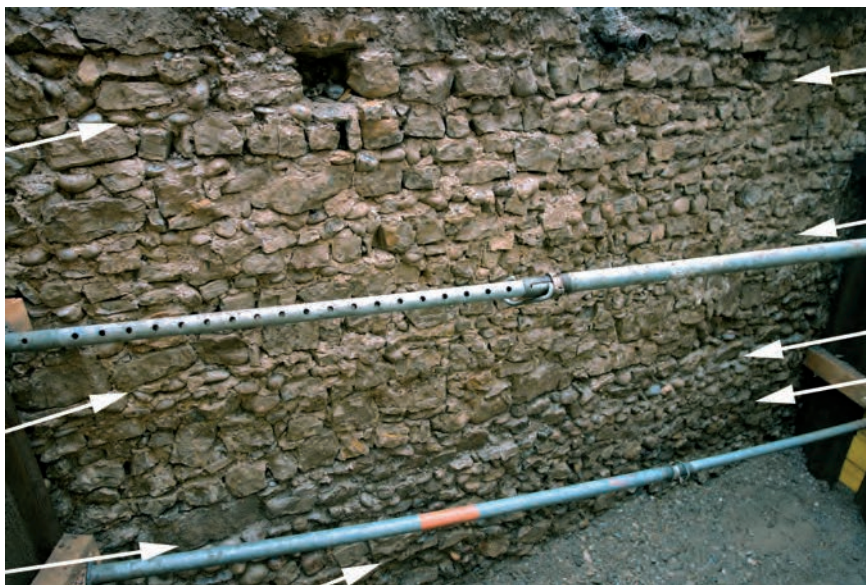
Abb. 30 Schanzenstrasse (A), 2008/26. Blick auf die dem Graben abgewandte Seite der Kontermauer. Die Pfeile verweisen auf die Grenzen zwischen fünf Bauetappen. Oben sind zwei Gerüstebellöcher zu erkennen. – Foto: Udo Schön.

pen beobachten (Abb. 30). Die gute Erhaltung liess verschiedene Etappen erkennen: zwei untere mit ähnlichem Mauerbild, und zwei höhere, sich ebenfalls ähnelnde, aber von den beiden untern im Mauerbild unterscheidende Zonen (in Bezug auf Steinmaterial, -grösse und -farbe). Die obere dieser Etappen reichte bis nahe an die Abbruchkante und wurde auf der Höhe einiger Gerüstebellöcher (Öffnungen im Mauerwerk zur Aufnahme längst vermoderter horizontaler Gerüststangen) von einer weiteren Etappe überlagert. – Vom Stadtgraben her gesehen entsprach das Mauerbild dem der Stadtmauer, ausser dass hier deutlich mehr und zudem auch viele kleine Kieselwacken vermauert waren (Abb. 31).

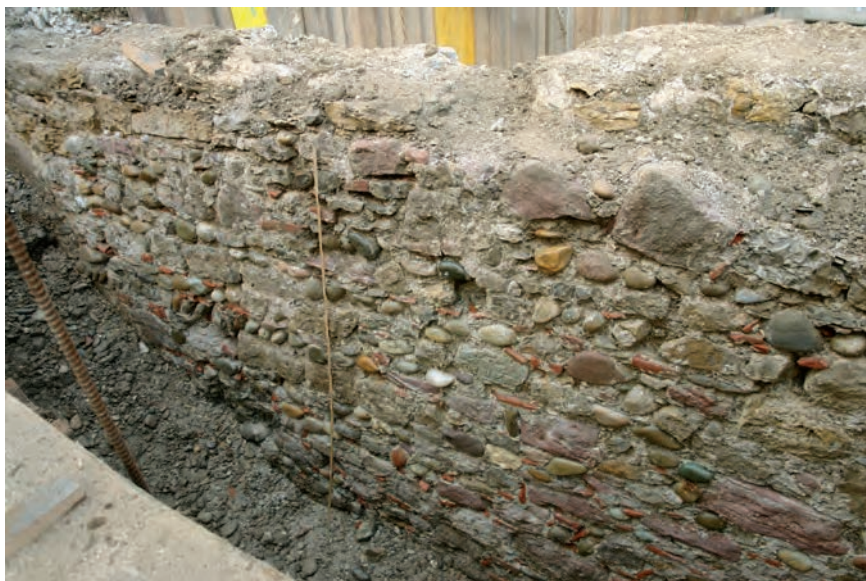
Abb. 31 Schanzenstrasse (A), 2008/26. Blick auf die dem Graben zugewandte Seite der Kontermauer. – Foto: Udo Schön.

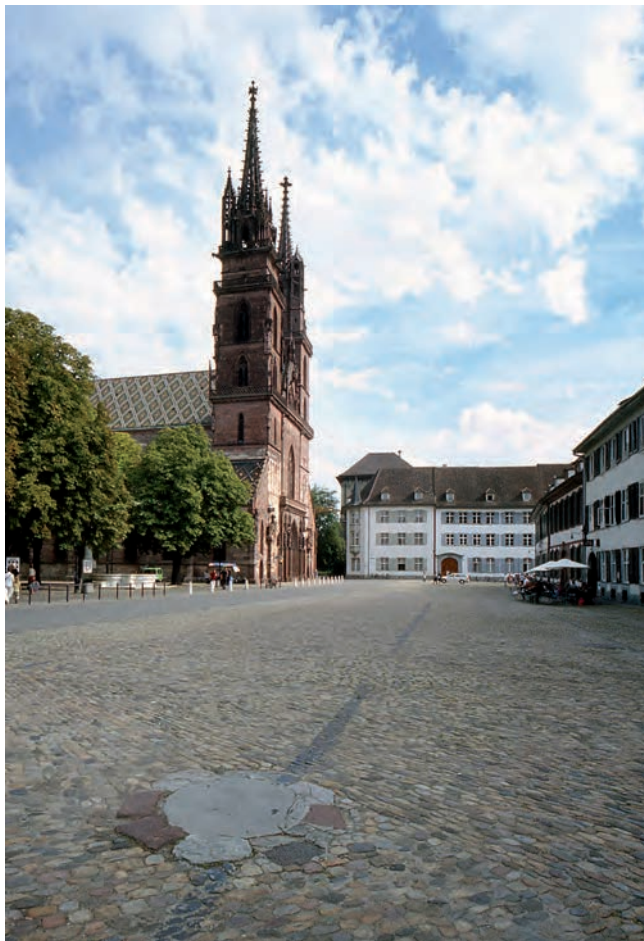
Abb. 32 Münsterplatz, 2008/32. Der römische Sodbrunnen, wie er sich momentan in der Pflasterung präsentiert. – Foto: Philippe Saurbeck.
