# Burkhardsche und Innere Stadtmauer – neu betrachtet

## Archäologische und petrographische Untersuchungen

Christoph Ph. Matt und Philippe Rentzel

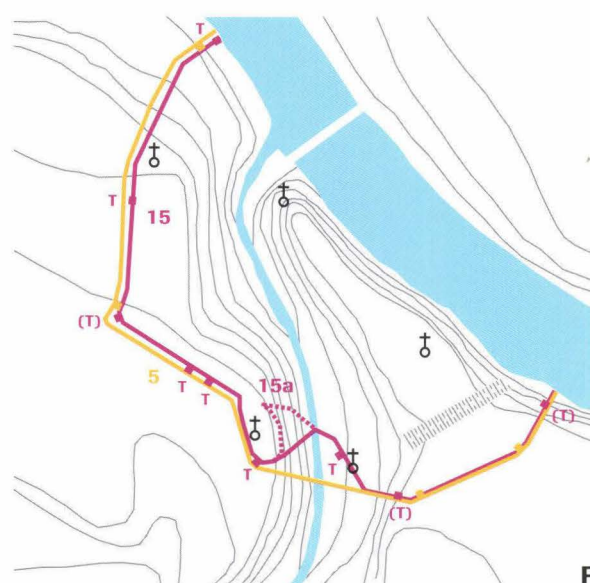
Abb. 1 Der Verlauf der ältesten Grossbasler Stadtmauern gemäss verschiedenen Autoren. – Zeichnung: Catrin Glaser.

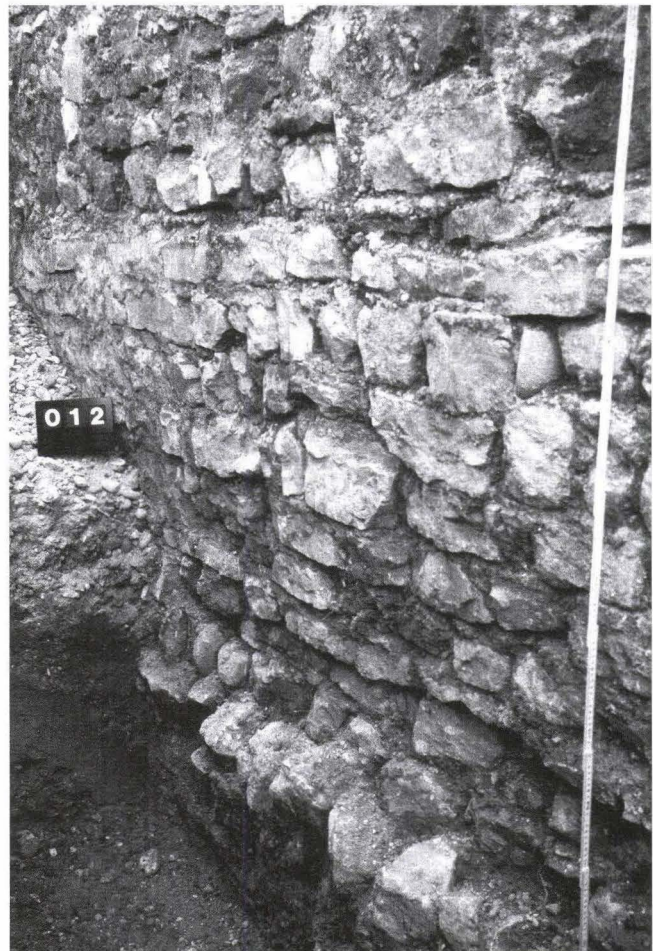
**Abb. 4** Petersgraben 11: Blick auf die Rückseite der Burkhardschen Stadtmauer.

Die Burkhardsche Stadtmauer besitzt auf Höhe der Abbruchkante eine Mächtigkeit von rund 0,95 m; im Bereich des auf der Innenseite mit einem Absatz vorspringenden Fundamentsockels ist sie 1,2 m breit. Ihre Erhaltungshöhe liegt bei 2,5 m (ab Unterkante)<sup>51</sup>. Die leider nur in einem kleinen Ausschnitt zeichnerisch dokumentierte Frontseite schien keinen *pietra-rasa*-Verputz zu tragen (Abb. 3)<sup>52</sup>; das Mauerhaupt macht einen sehr regelmässigen, lagenhaften Eindruck. Es liess auf beiden Seiten deutlich eine gegen das Anstehende gemauerte Fundamentzone erkennen, auf welcher der frei aufgemauerte Mauerzug sass. Sie wies an der Stadtinnenseite den schon erwähnten markanten Vorsprung auf (Abb. 4; Abb. 5, A).

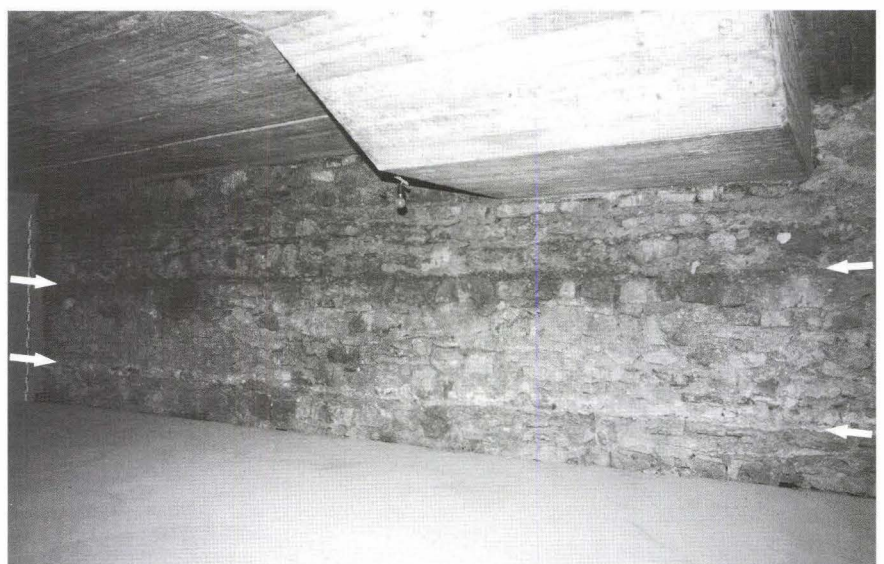
**Abb. 13** Leonhardsgraben 43/Heuberg 22: Der Archäologische Keller zwischen den beiden Stadtmauern im Rohbau mit Blick auf die Innere Stadtmauer. Deutlich sind zwei Absätze (horizontale Bauetappen) sichtbar. – Foto: Archäologische Bodenforschung.

rund 0,8 m und im 1. Obergeschoss noch knapp 0,5 m, sofern man die Argumentation mit der indirekt überlieferten hinteren Flucht akzeptiert. Aus statischen Gründen kann die Mauer nicht mehr wesentlich höher gewesen sein: Die Gesamthöhe von der Grabensohle bis zum oberen Abschluss kann 7 m nicht wesentlich überstiegen haben.

Die breite Sockelzone im Graben und der Rücksprung auf Erdgeschosshöhe lassen sich statisch begründen. Es ist verlockend, den Mauerabsatz in der Erdgeschossdecke als Auflager eines (hölzernen) Wehrgangs zu interpretieren. Dies wäre möglich, doch fehlen ausser dem Absatz konkrete Hinweise.

diese Mauer errichtet<sup>79</sup>. Der Fundbericht von Helmig und d’Aujourd’hui sei wegen der Bedeutung der Fundstelle nachfolgend zusammengefasst<sup>80</sup>. Beim Umbau der Liegenschaft wurde der Raum zwischen den beiden Stadtmauern als «Archäologischer Keller» eingerichtet (Abb. 12, Abb. 13).

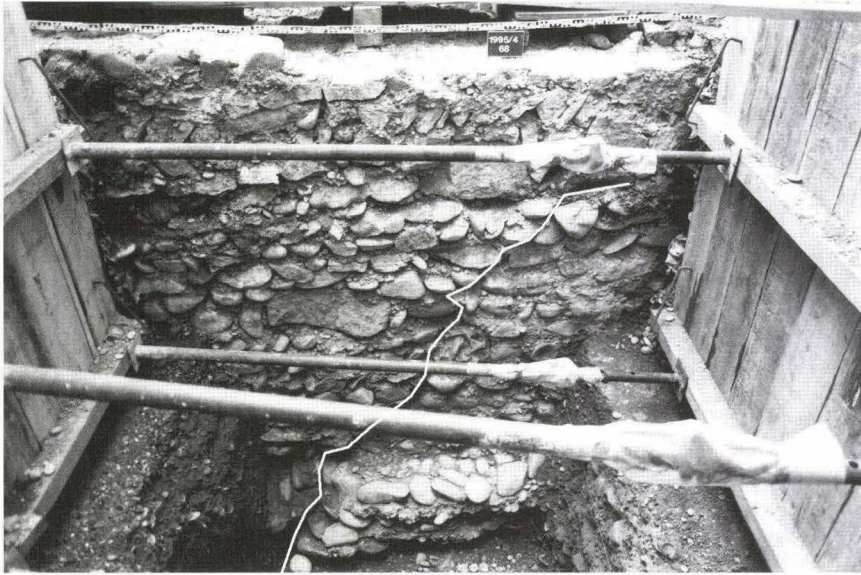
**Abb. 21** Neuer Teufelhof, Leonhardsgraben 49: Blick auf die Rückseite der Burkhardtschen Stadtmauer. Deutlich ist zu unterst der vorspringende, nach oben rechts aufsteigende Fundamentteil zu sehen, an den die linke Fundamentpartie anbaut (entspricht der Grenzlinie Z/Z zwischen den Bauabschnitten C1 und C2 nach Beilage 2).

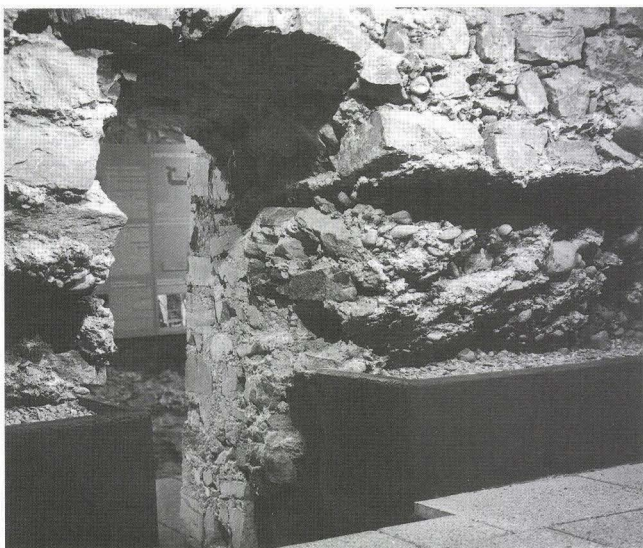
**Abb. 23** *Alter Teufelhof, Leonhardsgraben 47: Unterste, nachträglich unterfangene Fundamentpartie des angebauten Wehrturms. Links: Innenseite, rechts: Aussenseite. Der Durchgang ist modern. Deutlich ist an der Innenseite das sich gegen unten stufenförmig zur Front hin verjüngende Fundament ablesbar. An der Aussenseite beidseits des Durchbruchs zwei hohe schmale «Nischen»: Hohlräume der vergangenen Stützpfeiler aus Holz, eine Behelfskonstruktion während der Unterfangung.*

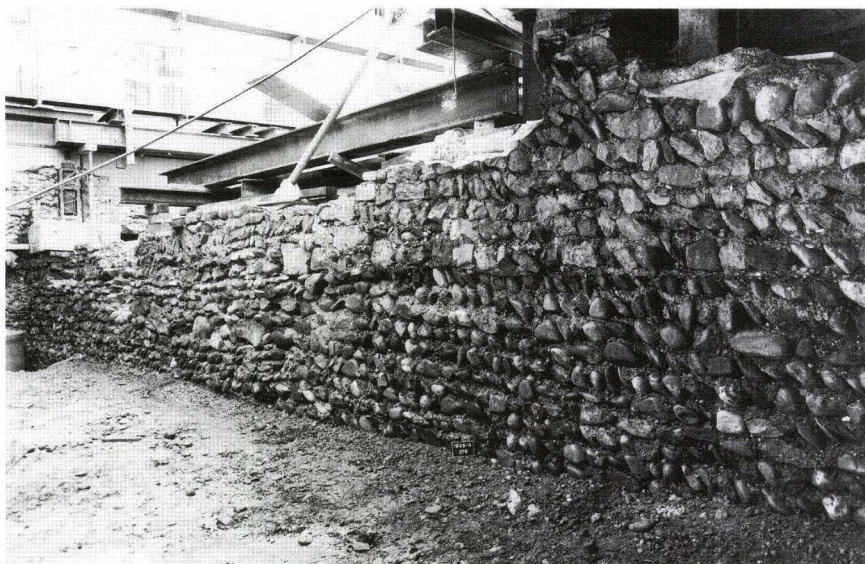
**Abb. 26** Neuer Teufelhof, Leonhardsgraben 49: Die Hinterseite des Fundamentes der Burkhardtschen Stadtmauer nach erfolgtem Aushub.

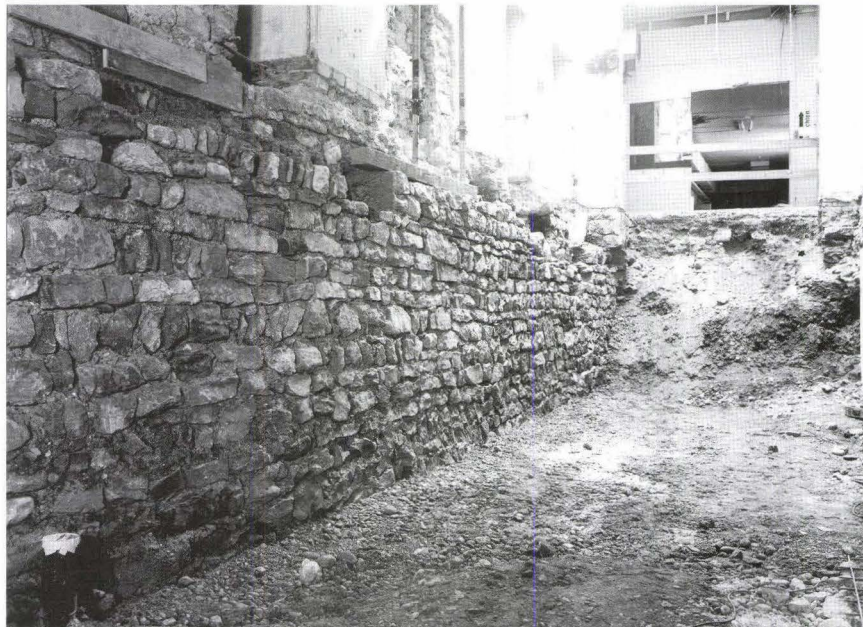
**Abb. 35** Lohnhof: Blick auf die Rückseite der vom Eckturm nach Norden in Richtung Leonhardsgraben wegführenden Burkhardtschen Stadtmauer. Zustand nach dem Aushub des Kellergeschosses während des Umbaus. – Foto: Christian Bing.

*Burkhardtsche Stadtmauer zwischen Kirche und Eckturm (Beilage 7, Abb. 35):*

Wir behandeln die beiden Abschnitte nördlich und östlich des Eckturms getrennt, da sie sich grundlegend unterscheiden. Das nördliche, über eine Länge von 14 m und eine Höhe von 2,5 m an der Rückseite im Fundament beobachtete Stück schliesst sich im Mauerbild an dasjenige der Leonhardskirche und des Teufelhofs an (die Vorderseite wurde nicht freigelegt). In Lagen grösserer Mauersteine kommen immer wieder «Nester» von hochkant oder schräg gestellten, kleineren plattenförmigen Steinen vor. Die unterste Fundamentzone wurde nicht ausgegraben, da sie unter dem erforderlichen Kellerniveau lag. Das Mauerwerk sieht ähnlich aus wie dasjenige der Vorderfront im Teufelhof, wenn auch viel unruhiger; dort wird die Rückseite jedoch vorwiegend von Kieselwacken gebildet, die hier nur ausnahmsweise vorkommen. Der obere Teil im Norden ist teilweise stark durch die zu den Gefängniszellen führenden Kanalisationsrohre gestört. Die tiefer gelegene nördliche Zelle lag genau an der Stelle, wo bereits im Mittelalter eine Wasserleitung durchgeführt haben muss (Abb. 31, 4, siehe unten).

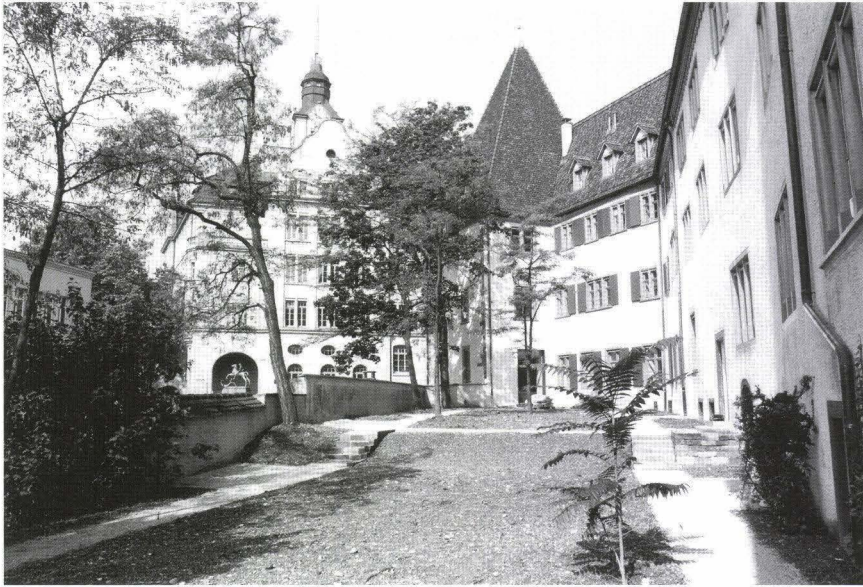
**Abb. 40** Lohnhof: Blick in den ehemaligen Gefangenenspazierhof. Die Gebäude rechts fundamentieren auf der Burkhard-schen Stadtmauer östlich des Eckturms. Das Gebäude im Hintergrund mit dem hohen Pyramidendach rechts des Baumes markiert den Eckturm der Burkhard-schen Stadtmauer (zur Lokalisierung siehe Abb. 32 und 39). – Foto: Udo Schön.

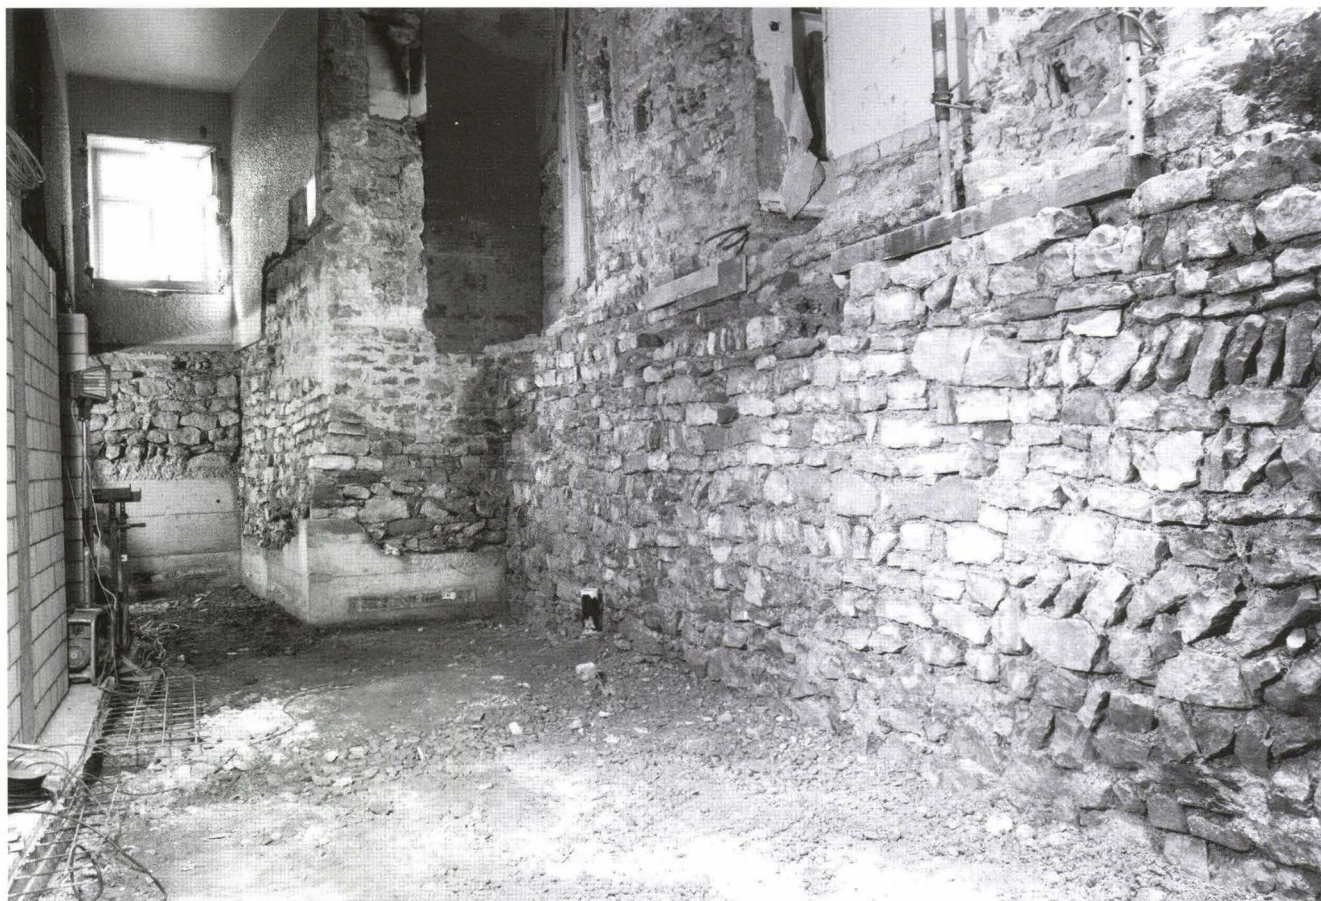
**Abb. 42** Lohnhof: Blick in den frisch ausgehobenen Keller hinter dem Eckturm. Im Bild sind die teilweise modern unterfangenen Fundamente des Eckturms sichtbar (mit dem Loch der Eingangstüre im Erdgeschoss). Von rechts (von Norden her) schliesst die vom Leonhardsgraben herführende Burkhardtsche Stadtmauer an den Turm an, von hinten links (von Osten her) die weniger tiefen Fundamente dieser Stadtmauer. – Foto: Christian Bing.

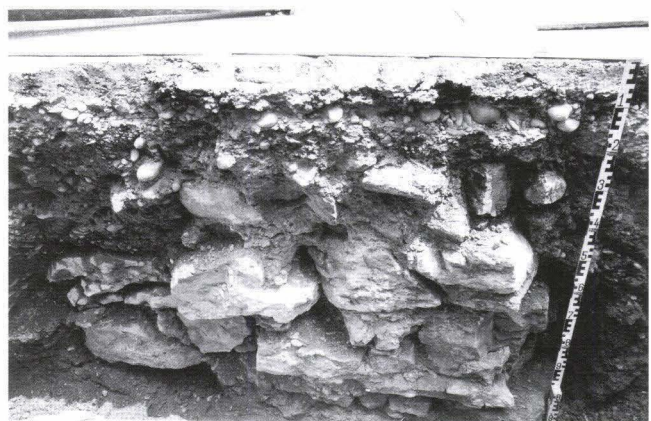
**Abb. 47** Leonhardsberg: Ungedeutetes Mauerfundament aus einer Leitungsgrabung, möglicherweise Teilstück der Burkhardtschen Stadtmauer. – Foto: Archäologische Bodenforschung.

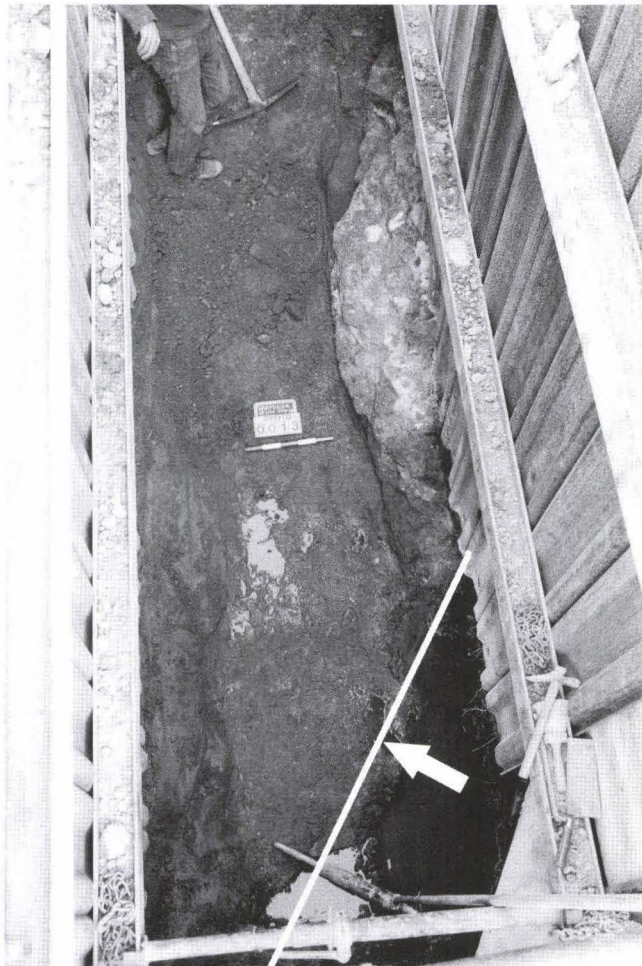
**Abb. 48** Nördlicher Barfüsserplatz: Fundament der Burkhardtschen Stadtmauer östlich des Birsigs. Die Mauer zieht sich schräg von oben rechts nach unten links durch den Leitungsgraben (Pfeil Frontseite). – Foto: Archäologische Bodenforschung.

Der Erhaltungszustand der Burkhardtschen Mauerreste auf dem rechtsufrigen Gebiet des Birsigtals war weniger gut als auf den Geländeterrassen des Leonhards- und Petersbergs. Auf dem Barfüsserplatz gab ein Mauerstumpf zumindest Breite und Richtung der Stadtmauer an (Abb. 48)<sup>164</sup>. In der Kirche und südlich davon wurden über eine Länge von 150 m weitere vereinzelte Teilstücke sowie wohl als Mauerturm zu deutende Fundamentreste (Abb. 46, 8) festgestellt, zumeist jedoch bloss mit einer erhaltenen Mauerflucht. Im Folgenden wird die Mauerbeschreibung nach Rippmann resümiert; für Details ist die Originalpublikation zu beachten<sup>165</sup>.

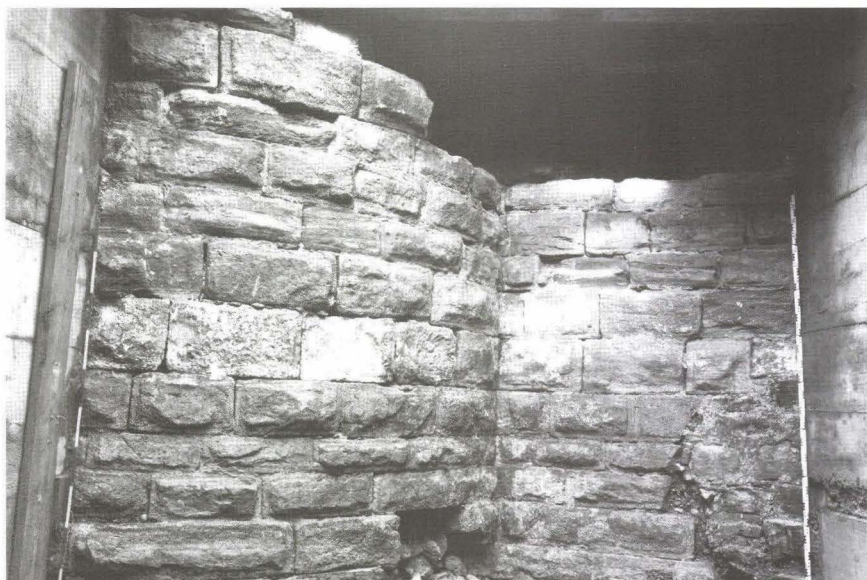
**Abb. 50** Barfüsserplatz Energieleitungstunnel (ELT): Die Fundamente der Inneren Stadtmauer und des Eselturms von aussen. – Foto: Archäologische Bodenforschung.

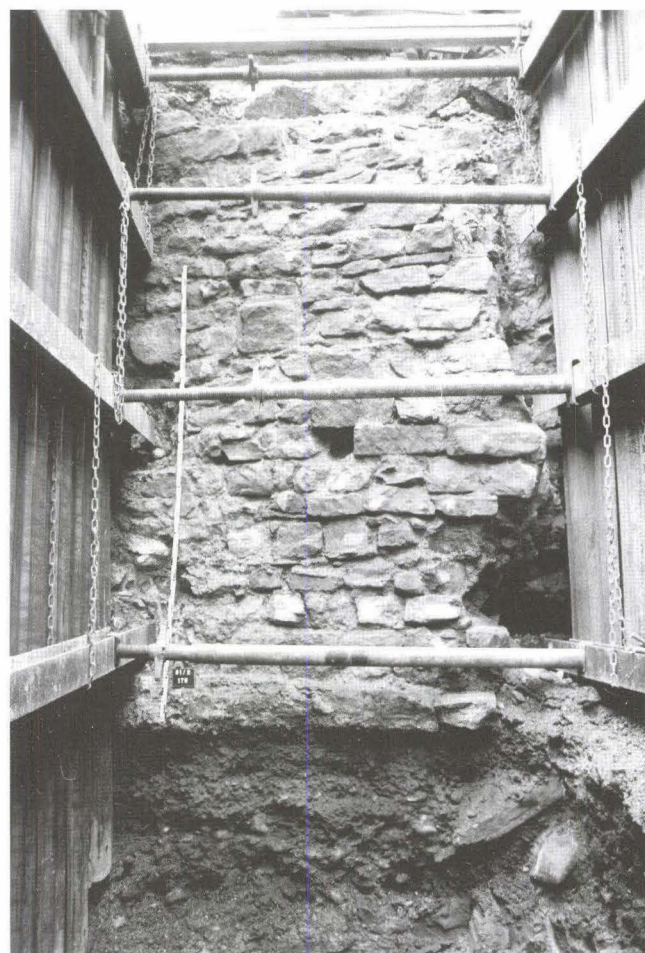
**Abb. 51** Barfüsserplatz, Energieleitungstunnel (ELT): Innere Stadtmauer/Eselturm von innen. – Foto: Archäologische Bodenforschung.

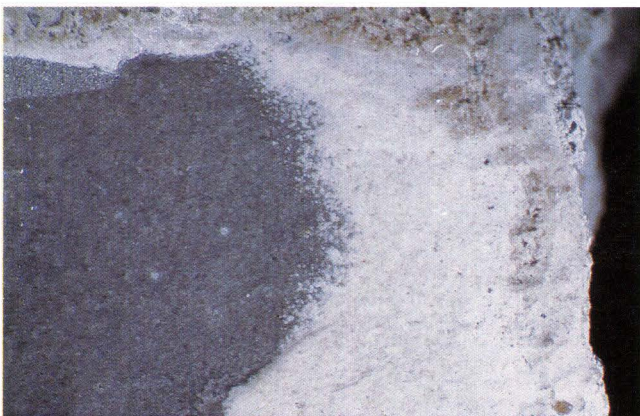
**Abb. 83** Unvollständig gebrannter Kalkstein aus dem Mauer-  
mörtel der Inneren Stadtmauer. Grauer Muschelkalk der Trias mit  
weissem Saum aus Branntkalk. Bildbreite 1,6 cm. – Foto: Philippe  
Rentzel.

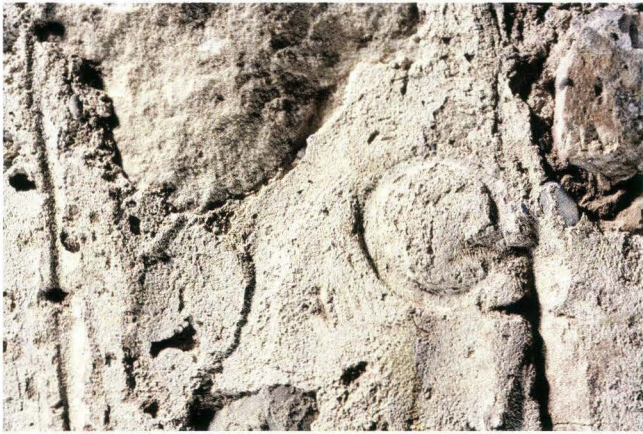
**Abb. 86** Neuer Teufelhof, Leonhardsgraben 49: Kreisformen, eingedrückt in den noch weichen Putzmörtel der Burkhardtschen Stadtmauer (Aussendurchmesser: 5,5 cm). – Foto: Philippe Saurbeck.

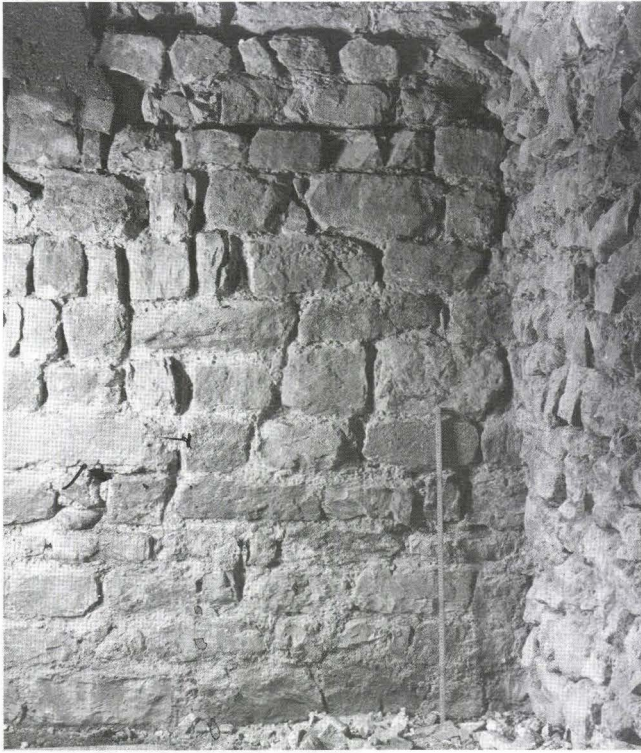
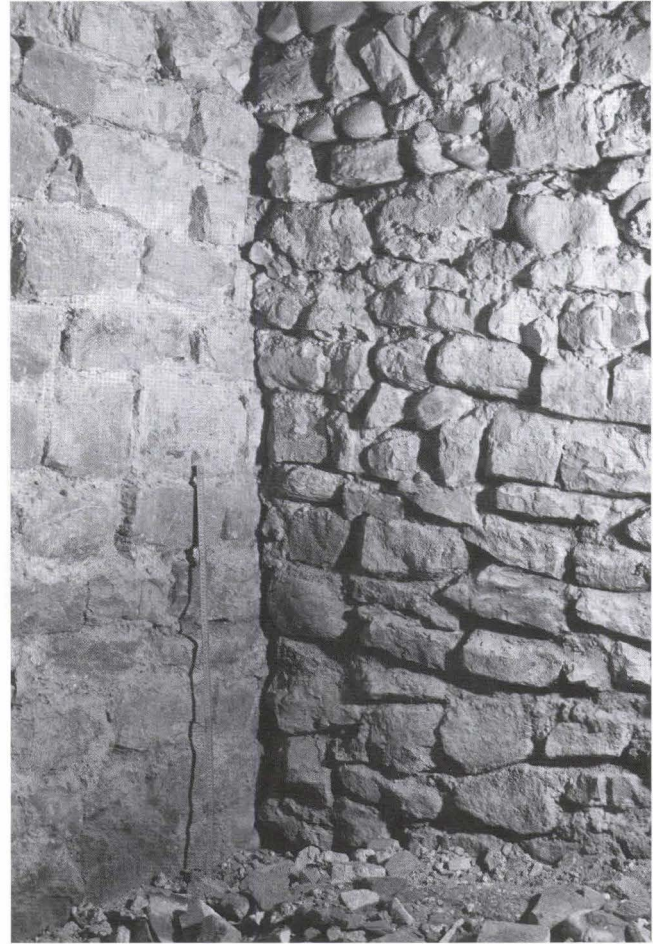
**Abb. 88** Leonhardsgraben 33/Heuberg 16 (1950/1). Zwei Fotos aus dem Jahre 1950: Jeweils links ist die Mauer des Rechteckturms und rechts die daran anstossende Innere Stadtmauer zu erkennen, dazwischen eine deutliche Stossfuge. – Fotos: Elisabeth Schulz.

Die erste, 1982 erkannte linksufrige Fundstelle am Leonhardsgraben (Kapitel 1.2.7) lenkte den Blick auf einen weiteren, zunächst allerdings nicht *expressis verbis* als solchen benannten Turm am Leonhardsgraben 33/Heuberg 16. Dieser wurde bereits 1950 von Rudolf Laur-Belart als «*älteres Bauwerk*» (gemeint: älter als die Innere Stadtmauer) mit *besserem Quaderwerk* bezeichnet, das seinerseits an eine nochmals «*ältere Gebäudemauer?*» anstösst (also an die Burkhardtsche Stadtmauer). Man darf somit von einem Turm mit rechteckigem Grundriss ausgehen, der (im Bauvorgang) zeitlich zwischen der Burkhardtschen und der Inneren Stadtmauer anzusetzen ist (Abb. 87, Abb. 88)<sup>304</sup>.

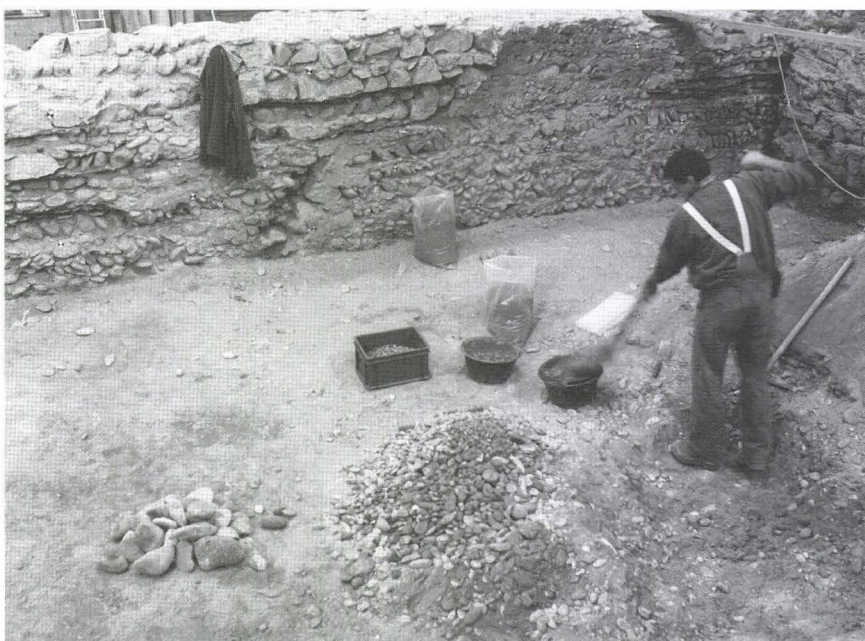
**Abb. 90** Im Herbst 2001 wurde unter der ehemaligen Kasernen-Reithalle ein Stück der Kleinbasler Stadtmauer freigelegt. Dabei musste die ausgewitterte Aussenfront restauriert werden. Michael Kohler (Archäologische Bodenforschung Basel-Stadt) verwendete dazu an Ort und Stelle gewonnene Materialien: Grobkörniger Sand und Kiesel als Beischlag gaben dem Bindemittel (Kalkmörtel) die originale Farbe. Im Bild: die Rückseite der historisch ins Jahr 1278 datierten Mauer. Sie besteht weitgehend aus Kieselwacken, die beim Grabenaushub anfielen. – Foto: Priska Haldner.

Wo der recht umfangreiche Grabenaushub deponiert wurde, ist nicht bekannt. Am Petersgraben 11 scheint er auch im Stadttinnern planiert worden zu sein<sup>311</sup>. Das Gleiche wurde auch im Falle Leonhardsgraben 43 festgestellt (Abb. 18, 2). Offenbar wurde der Aushub teilweise zum Ausgleichen von Unebenheiten im Stadttinnern verwendet. Die grösseren Gerölle konnten zudem für den Mauerbau verwendet werden, ferner ein Teil des Feinkieses und des Sandes als Mörtelzuschlag (Abb. 90).

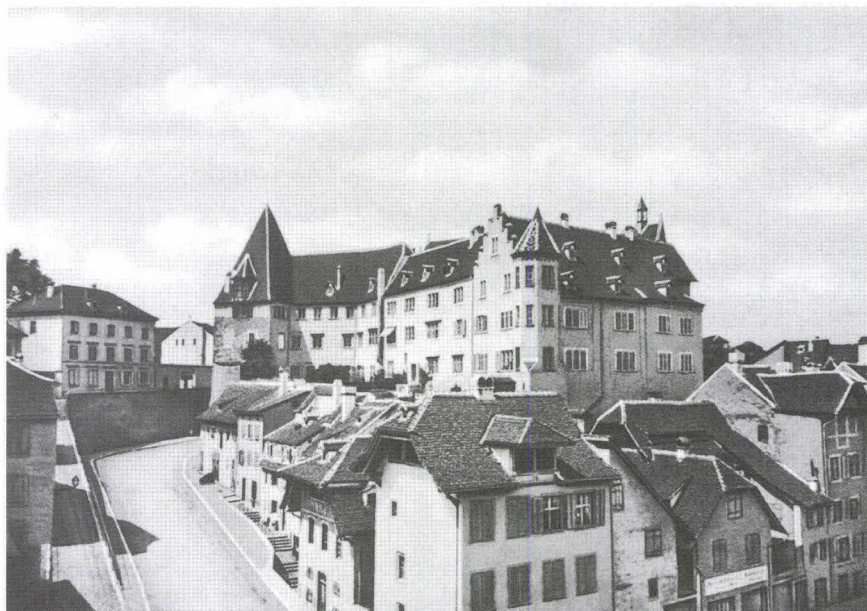
**Abb. 91** Der Lohnhof über dem Kohlenberg (aufsteigende Strasse links) und den Häusern am Barfüsserplatz (unten). In der Biegung des Kohlenbergs steht der markante Eckturm der Burkhardtschen und Inneren Stadtmauer (mit hohem Pyramidendach). Aufnahme aus der Zeit zwischen 1865 und 1885 (nach Rudolf Kaufmann: *Basel, das Stadtbild nach den ältesten Photographien seit 1860*, Basel 1936, Nr. 43).

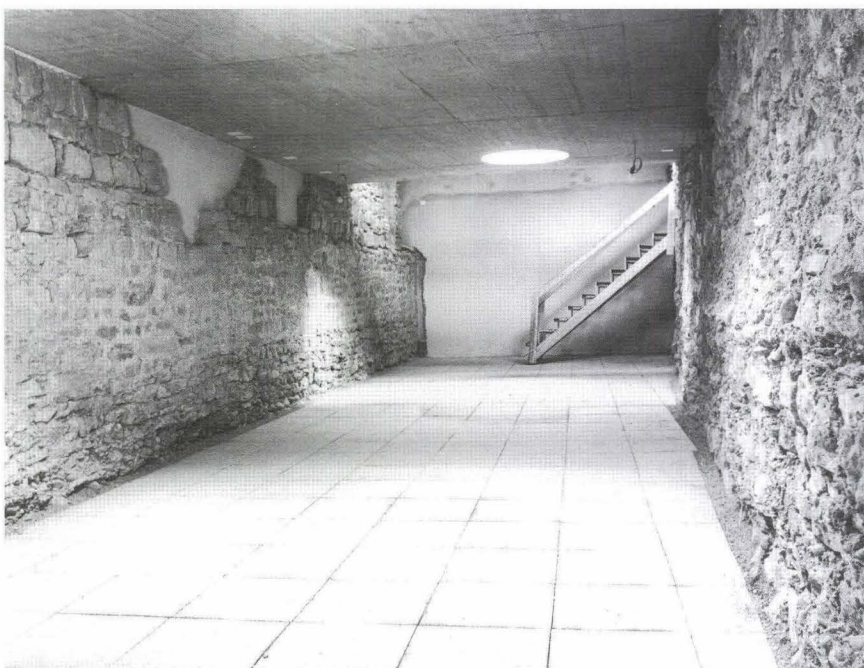
**Abb. 92** Neuer Teufelhof, Leonhardsgraben 49. Die Archäologische Informationsstelle im Rohbau: links die Burkhardtsche, rechts die Innere Stadtmauer. – Foto: Thomas Kneubühler.

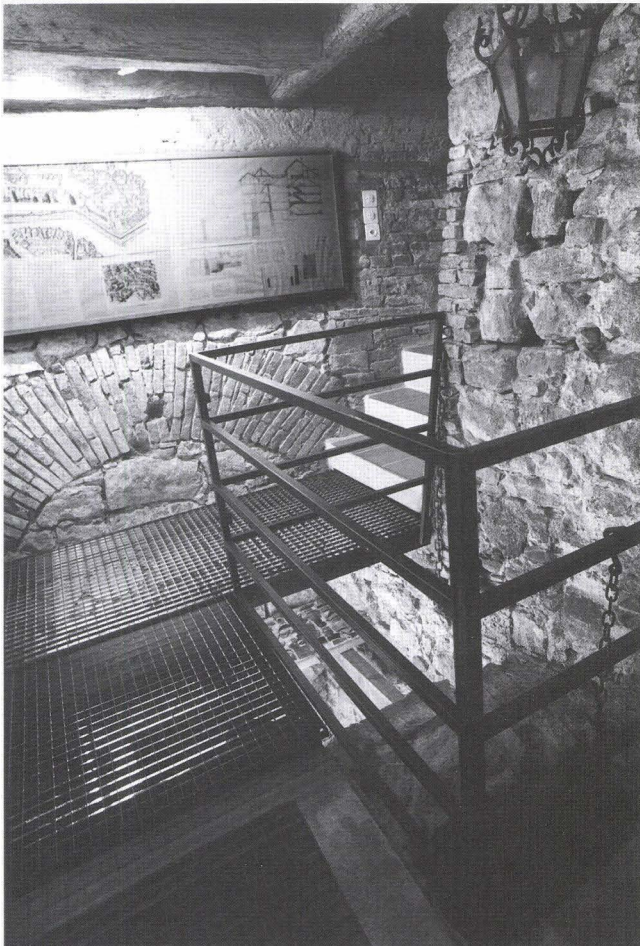
**Abb. 93** Blick in den Archäologischen Informationskeller im Privathaus Leonhardsgraben 11. Der bis zur Sohle ausgehobene Stadtgraben vor der Innern Stadtmauer ist mit einem begehbaren Gitter gedeckt. – Foto: Christian Stegmüller.
