## Rheingasse 86/Oberer Rheinweg 81 (1989/4) Aufschlüsse zur Baugeschichte eines Kleinbasler Hauses

Christoph Ph. Matt

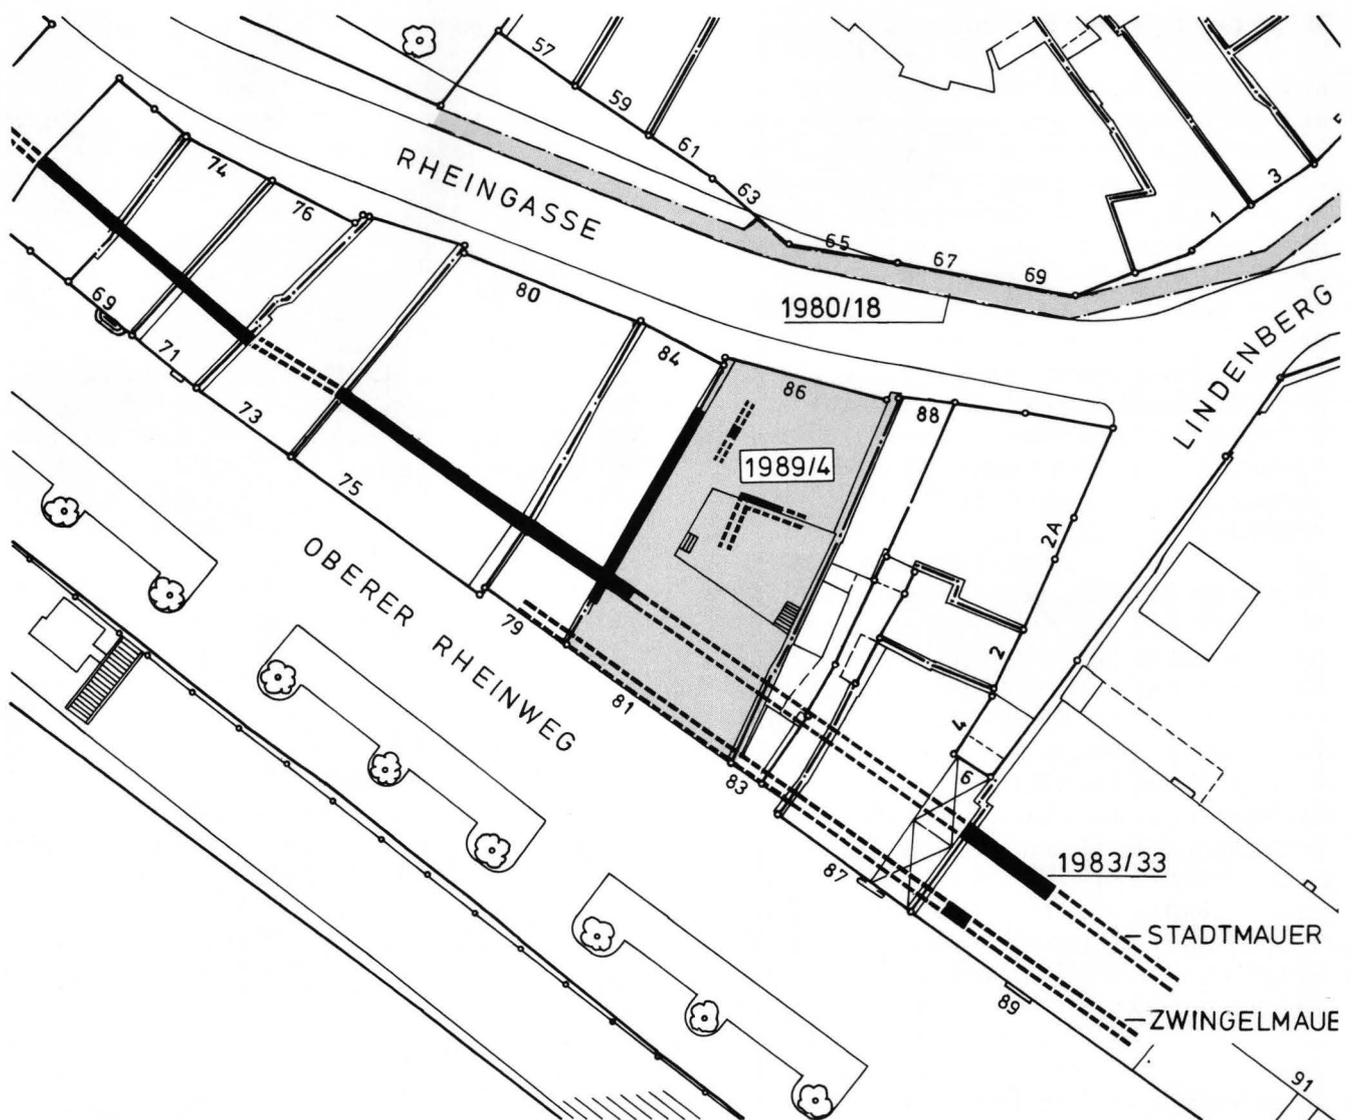
Abb. 3. Rheingasse 86/Oberer Rheinweg 81, 1989/4. Situationsplan: dargestellt sind die mittelalterlichen Mauerzüge (vgl. auch Abb. 4) und die in den Nachbarparzellen anhand des Falknerplanes (1855/71) bzw. anhand archäologischer Untersuchungen (vgl. Anm. 7 und 8) nachgewiesenen Teilstücke der Stadtmauer. – Zeichnung: Ch. Bing. – Massstab 1:500.

*Ursprüngliche Parzellierung und erste Überbauung* (Abb. 3)

Betrachtet man die Häuserzeile an der Rheingasse, fallen die mehrheitlich schmalen Parzellen auf; die Parzelle der untersuchten Liegenschaft ist hingegen fast doppelt so breit. Daher ist anzunehmen, dass hier einst zwei langgezogene schmale Parzellen, sogenannte *Riemenparzellen*, zusammengelegt worden sind. Lage und Verlauf von MR 8 (Abb. 4) scheinen dies zu bestätigen, und auch der Meriansche Vogelschauplan

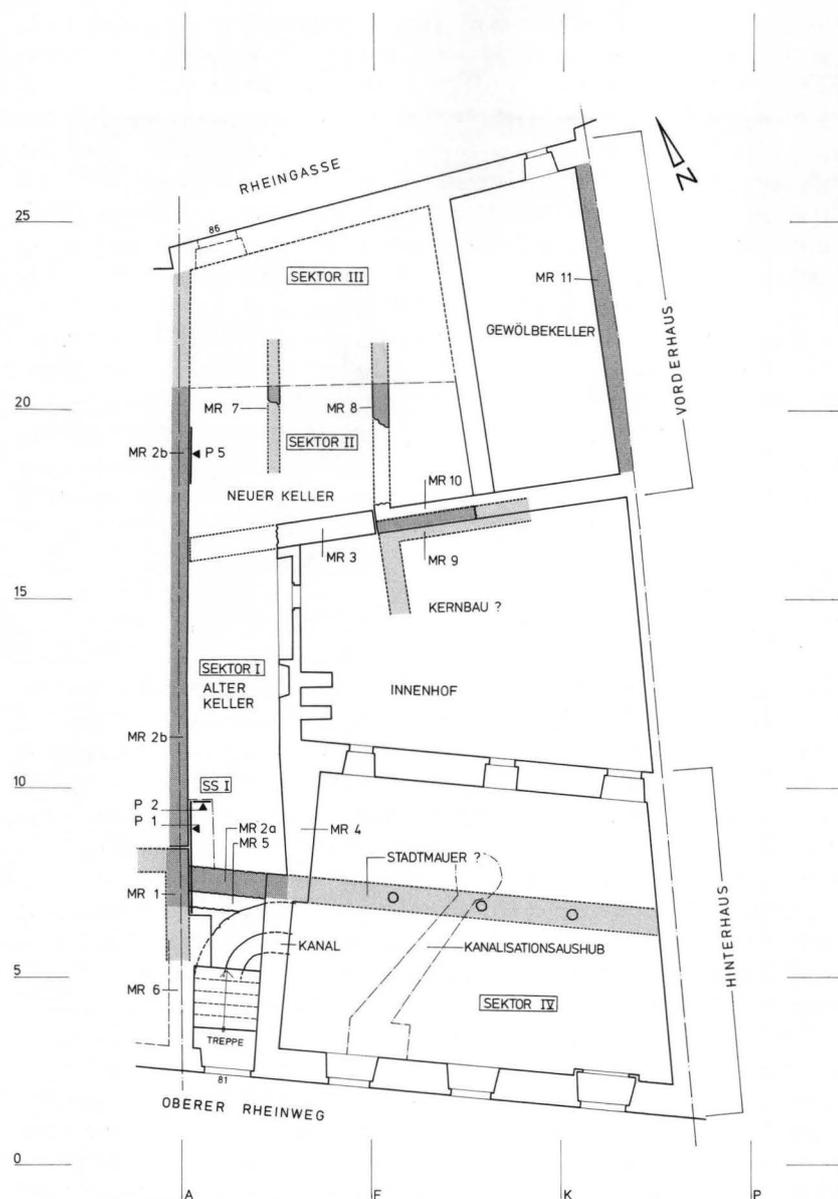
Abb. 4. Rheingasse 86/Oberer Rheinweg 81, 1989/4. Übersichtsplan (Kellergeschoss): eingetragen sind die verschiedenen Teile der Liegenschaft sowie die Lage der archäologischen Befunde (Keller, Mauern, Grabungsflächen und Profile). Die mittelalterlichen Mauern sind durch Raster hervorgehoben. – Zeichnung: Ch. Bing. – Massstab 1:200

Im alten Keller (Abb. 4: Sektor I) wurden die Wände soweit notwendig vom Verputz befreit und baugeschichtlich untersucht. Da wir in der südlichen, rheinseitigen Kellerwand die mittelalterliche Stadtmauer erwarteten – und die markante Versatzstelle in der östlichen Kellerwand zwischen Keller und Zugangstreppe den Verlauf der Stadtmauer auch anzuzeigen schien –, führten wir in der Südwestecke des Kellers eine kleine Sondierung durch (Sondierschnitt SS I). Der Boden des Kellerraums musste für den Umbau hingegen nicht weiter abgetieft werden.

### *Ein ältestes Mauerfragment auf der Parzellengrenze (MR 1; Abb. 4, Abb. 5, Abb. 7)*

### *Ein Mauerwinkel über dem ältesten Mauerfragment (MR 2a/b; Abb. 4, Abb. 5)*

*Ein Mauerzug im mittleren Parzellenbereich (MR 9; Abb. 4, Abb. 8)*

*Spätmittelalterliche Mauern (Mauern MR 7, MR 8, MR 10; Abb. 4)*

Mauer MR 11: Die östliche Brandmauer des Vorderhauses konnte im Erdgeschoss untersucht werden (Abb. 4). Unter der Täferung des 19. Jahrhunderts war die Mauer sichtbar, die nur noch in den oberen Partien

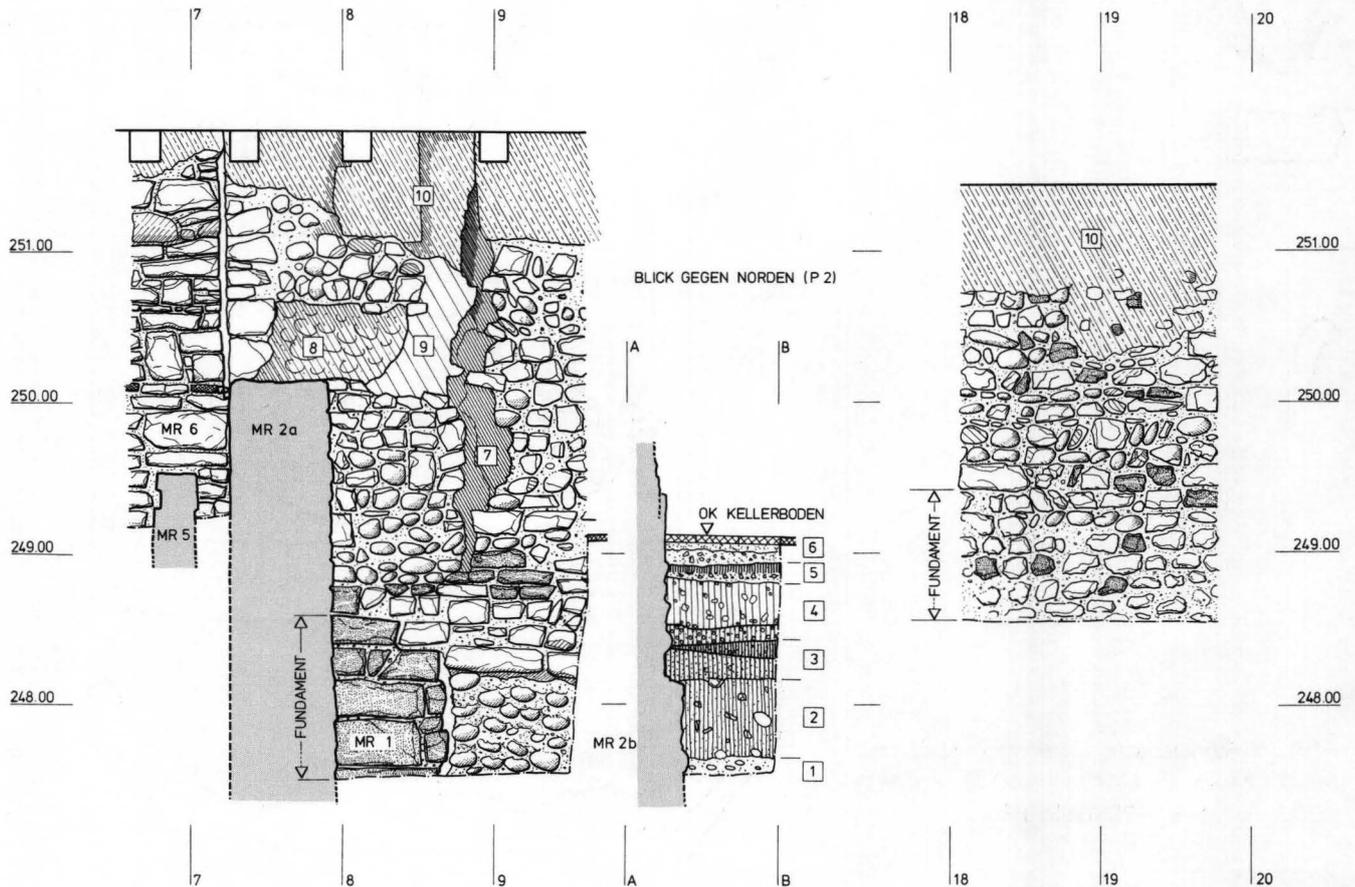
Abb. 5. Rheingasse 86/Oberer Rheinweg 81, 1989/4. Maueransicht MR 2b der Westwand des alten Kellers (P1 und P5) und Nordprofil von Sondierschnitt I (P2). – Zeichnung: Ch. Bing. – Massstab 1:50.

| 4 | Lehm, vermischt mit etwas Mörtel- und Holzkohleflocken, Kieseln und Bruchsteinsplittern | MR 1 | ältester Mauersockel; Teil der Befestigung? |
| 5 | dunkler Lehm auf sandigem Schutt | MR 2a | mittelalterliche Mauer, Stadtmauer? |
| 6 | Tonplattenboden auf Mörtelbett | MR 2b | ursprünglich wohl Arealmauer, seit 1824/25 Trennmauer zwischen den Häusern Rheingasse 86/84; in Profil P 5 wurde die Unterkante nicht erreicht |
| 7 | tiefgehender Setzungsriß über dem Nordende von Mauer 1 | MR 2a/b | Mauerecke zwischen MR 2a und 2b |

In Profil 2 konnte kein Bau- oder Gehniveau festgestellt werden (Abb. 5: Profil 2), und ein Profil, das an Mauer MR 1 anschloss, war nicht zu gewinnen. Die unterste, über dem natürlichen Kies liegende Kulturschicht enthielt bereits Komponenten, die auf Steinbauten hinweisen (Abb. 5,2). Sie war möglicherweise beim Bau von Mauer MR 1 planiert worden, vielleicht ist sie auch älter. Einziger Fund aus dem untersten Bereich von Schicht 2 ist eine graue, stark versinterte Wandscherbe, die aufgrund ihrer Machart kaum vor das 13. Jahrhundert datiert werden kann, jedenfalls gehört sie noch ins Mittelalter<sup>10</sup>.

ab. Der detailliert untersuchte Bereich von Mauer 2b ergab folgendes Bild: zuunterst war das Fundament direkt in die Grube gemauert worden (Abb. 5: Profil 2). Darüber folgt eine Übergangszone von rund 0,6 m und ab 248,80 m ü.M. zeichnet sich (in der Maueransicht) das ruhigere Bild des aufgehenden Mauerwerks ab. Beim Abschlagen des Verputzes für die Profilzeichnung P 5 (Abb. 5) ist die winzige Scherbe eines Gefässdeckels aus dem 13., spätestens aus dem 14. Jahrhundert zum Vorschein gekommen (Abb. 6,1). Das Mauerbild zeigt ein ordentliches, lagenhaftes Mauerwerk, das sich etwa je hälftig aus grösseren Kieselwacken und Kalkbruchsteinen zusammensetzt und mit einzelnen Sandsteinbrocken derselben Grösse durchsetzt ist. Die Kieselwacken sind offensichtlich ausgewählt worden, denn sie sind von einheitlicher, grösserer Form und machen einen «kantigen» Eindruck. Seltener

Beim südlichen Mauerende MR 2b liegt genau über der Stossfuge zum älteren Mauerstück MR 1 ein markanter Setzungsriß (Abb. 5,7). Zwar ist weder bei der älteren Mauer MR 1 noch bei der jüngeren MR 2a/b die Unterkante mit Sicherheit bekannt, dennoch beweist dieser Setzungsriß, dass die beiden Mauern unterschiedlich

angesehen werden. Es irritiert allerdings, dass diese Mauer nur 0,55 m breit ist, für eine Stadtmauer doch etwas schmal (Abb. 5: Profil 1), mehr noch, dass sie gleichzeitig mit der nach Norden umbiegenden Mauer MR 2b gebaut worden ist. Die geringe Dicke ist angesichts der durch den Rhein geschützten Lage erklärbar<sup>28</sup>, der abzweigende Mauerteil MR 2b hingegen passt nicht dazu. – Folgende Erklärungen sind möglich:

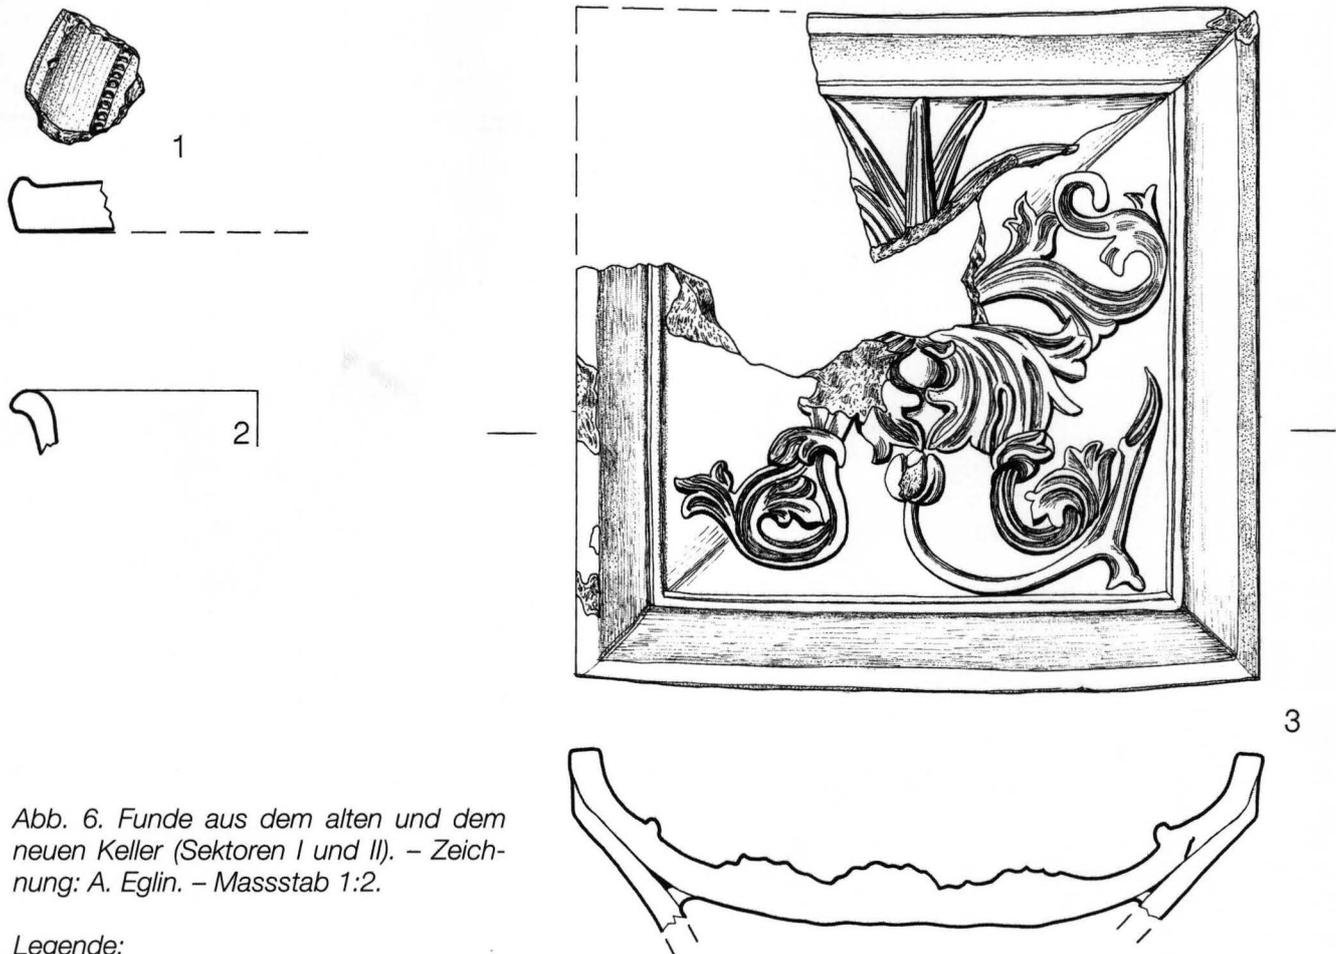
Abb. 6. Funde aus dem alten und dem neuen Keller (Sektoren I und II). – Zeichnung: A. Eglin. – Massstab 1:2.

1 Randfragment eines Gefäsdeckels aus Ton. Grauer Ton mit vielen kleinen Magerungskörnern, an der Aussenseite dunkler als im Kern; harter Brand. Auf der Oberseite Rest eines schwach eingedrückten Rädchendekors. Die Haltevorrichtung (Knauf oder Bügel) ist nicht erhalten.

2 Randscherbe eines Topfes mit unverdickt ausgebogener Randlippe und steilem Hals. Grauer homogener Ton, feine Magerung; harter Brand. Die ganze Scherbe ist mit Mörtel verschmiert.

3 Blattkachel mit Rankenmotiv, Blatt beschädigt, Tubus abgebrochen. Über einer weissen Engobe olivgrüne Glasur. Ziegelroter Ton mit vielen feinen weissen Quarzitmagerungskörnern. Motiv: abgeschnittene Blütenknospe (Phantasiemotiv) mit langen geschwungenen, sich selbst umschlingenden Blättern.

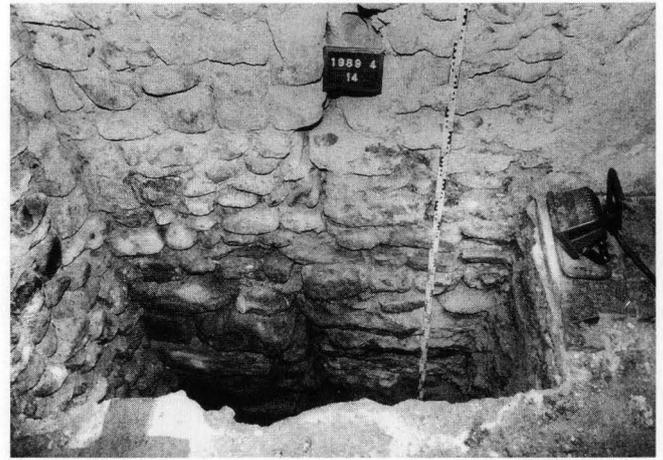
Abb. 7. Sondierschnitt I: Blick auf den Mauerwinkel MR 2a/2b und den Fundamentsockel MR 1. Links von der Fotonummer ist der markante Setzungsriess über dem nördlichen Ende von Mauer MR 1 zu erkennen (Foto 14).

*Ein älterer Befestigungsteil?* (Abb. 4, Abb. 5, Abb. 7) Unklar ist auch die Funktion des Mauerklotzes MR 1.

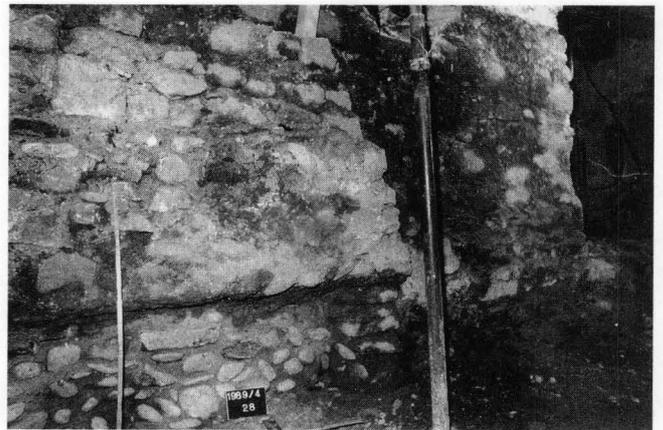
Abb. 8. Rheingasse 86, Vorderhaus: Fundamente der Hinterfassade. Zuunterst bei der Fotonummer liegt der älteste Fundamentteil, Mauer 9 (gehört wohl zu einem mittelalterlichen Kernbau), darüber das jüngere Fundament Mauer 10 (gehört wohl zur Mädchenschule des 17. Jh.), rechts hinter dem Metallspiess der jüngste Fundamentteil Mauer 3 (Neubau aus dem 19. Jh.).

Unter dem Fundament der Hinterfassade des Vorderhauses liegt ein weiteres altes Mauerfundament, das zwar in keinem Zusammenhang mit dem Gebäude des 19. Jahrhunderts steht, aber dennoch auf derselben Baulinie verlief. Ein Eckverband am westlichen Ende der Mauer zeigt das Abzweigen des Mauerzuges nach Süden an<sup>14</sup>. Im Osten endet die Mauer abrupt auf Achse I, jedenfalls war dort kein zweiter Eckverband zu erkennen. Eine lockere Zone mit in den anstehenden Schwemmsand gebetteten Kieselwacken ist als Störung zu interpretieren, die auf den Bau des östlich anschliessenden Gewölbekellers im 19. Jahrhundert zurückzuführen ist.

Mauer MR 10 schiebt sich zeitlich gewissermassen zwischen die mittelalterlichen Mauern MR 8 und MR 9 und Mauer MR 3, die zum Neubau aus dem 19. Jahrhundert gehört (Abb. 8). Sie verläuft parallel zur (abgebrochenen) Mauer MR 9 und sitzt teilweise noch auf deren Fundamenten auf, ihre Flucht liegt aber etwa um halbe Mauerbreite nach Norden versetzt. Am westlichen Ende zeigt die Mauer eine schräge Abbruchkante, diese wird von Mauer MR 3 überlagert. Möglicherweise bog Mauer MR 10 ursprünglich nach Norden um: einzelne ausgebrochene Steine an der fraglichen Stelle

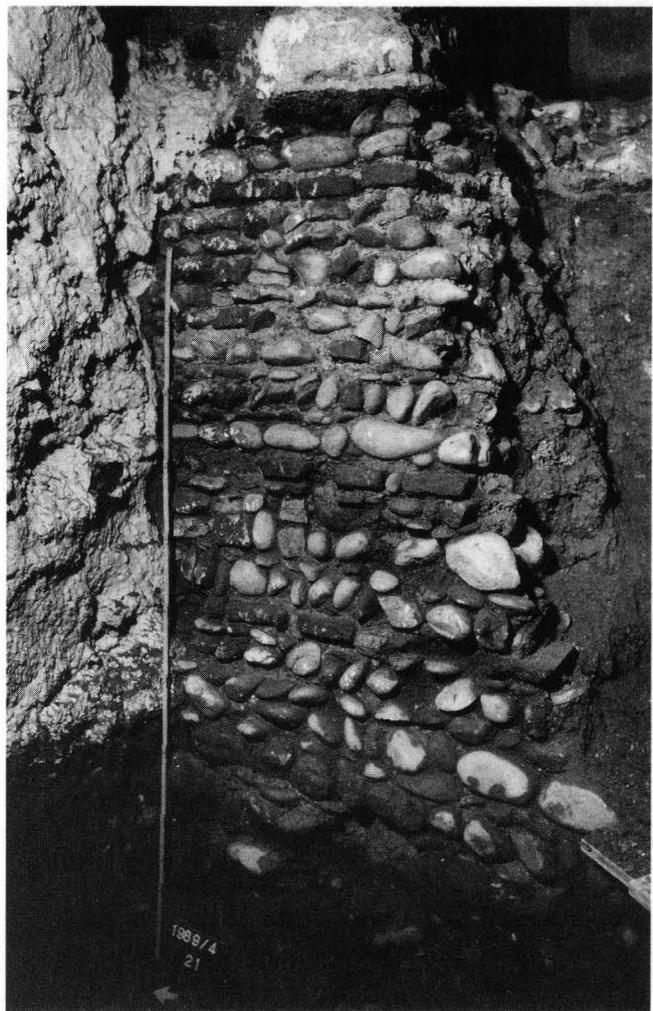
Abb. 9. Blick auf die spätmittelalterliche Mauer 7 (Sektor II: MR 7) mit den lagenweise vermauerten Backsteinen. Die Mauer steht über älteren Kulturschichten (Foto 21).

*Mauer MR 7* war mit 0,3 m erstaunlich schmal, sie verlief parallel zur westlichen Giebelmauer und war vom untersten Fundamentbereich in rund 2,5 m Tiefe bis knapp unter den modernen Fussboden erhalten. Da sie beidseits unverputzt war, scheint es sich nicht um eine Kellermauer gehandelt zu haben. In unregelmässigen Abständen waren horizontale Lagen von Backsteinen in das aus Kieselwacken sowie Backsteinfragmenten bestehende Mauerwerk eingelassen. Neben grossen Wacken fanden sich auch kleinere, die zumeist schräg gestellt waren, ohne dass jedoch von einem eigentlichen Ährenverband gesprochen werden kann. Die Backsteine waren 15,5 x 30,5 x 4,5 cm gross<sup>17</sup>. Aufgrund des Mauerhabitus ergibt sich eine Datierung ins 15. Jahrhundert<sup>18</sup>. Mauer 7 ist jünger als der Mauerwinkel MR 9; das zeitliche Verhältnis zu Mauer MR 8 konnte nicht bestimmt werden.

(Abb. 11) stützt diese Deutung (siehe unten). Während es sich bei Mauer MR 7 um eine Binnenmauer gehandelt haben dürfte<sup>31</sup> (Abb. 9), ist die deutlich stärkere Mauer MR 8 zweifellos als Parzellenmauer anzusehen, zumal sie auf die mutmassliche Mauerecke MR 9 zuläuft.

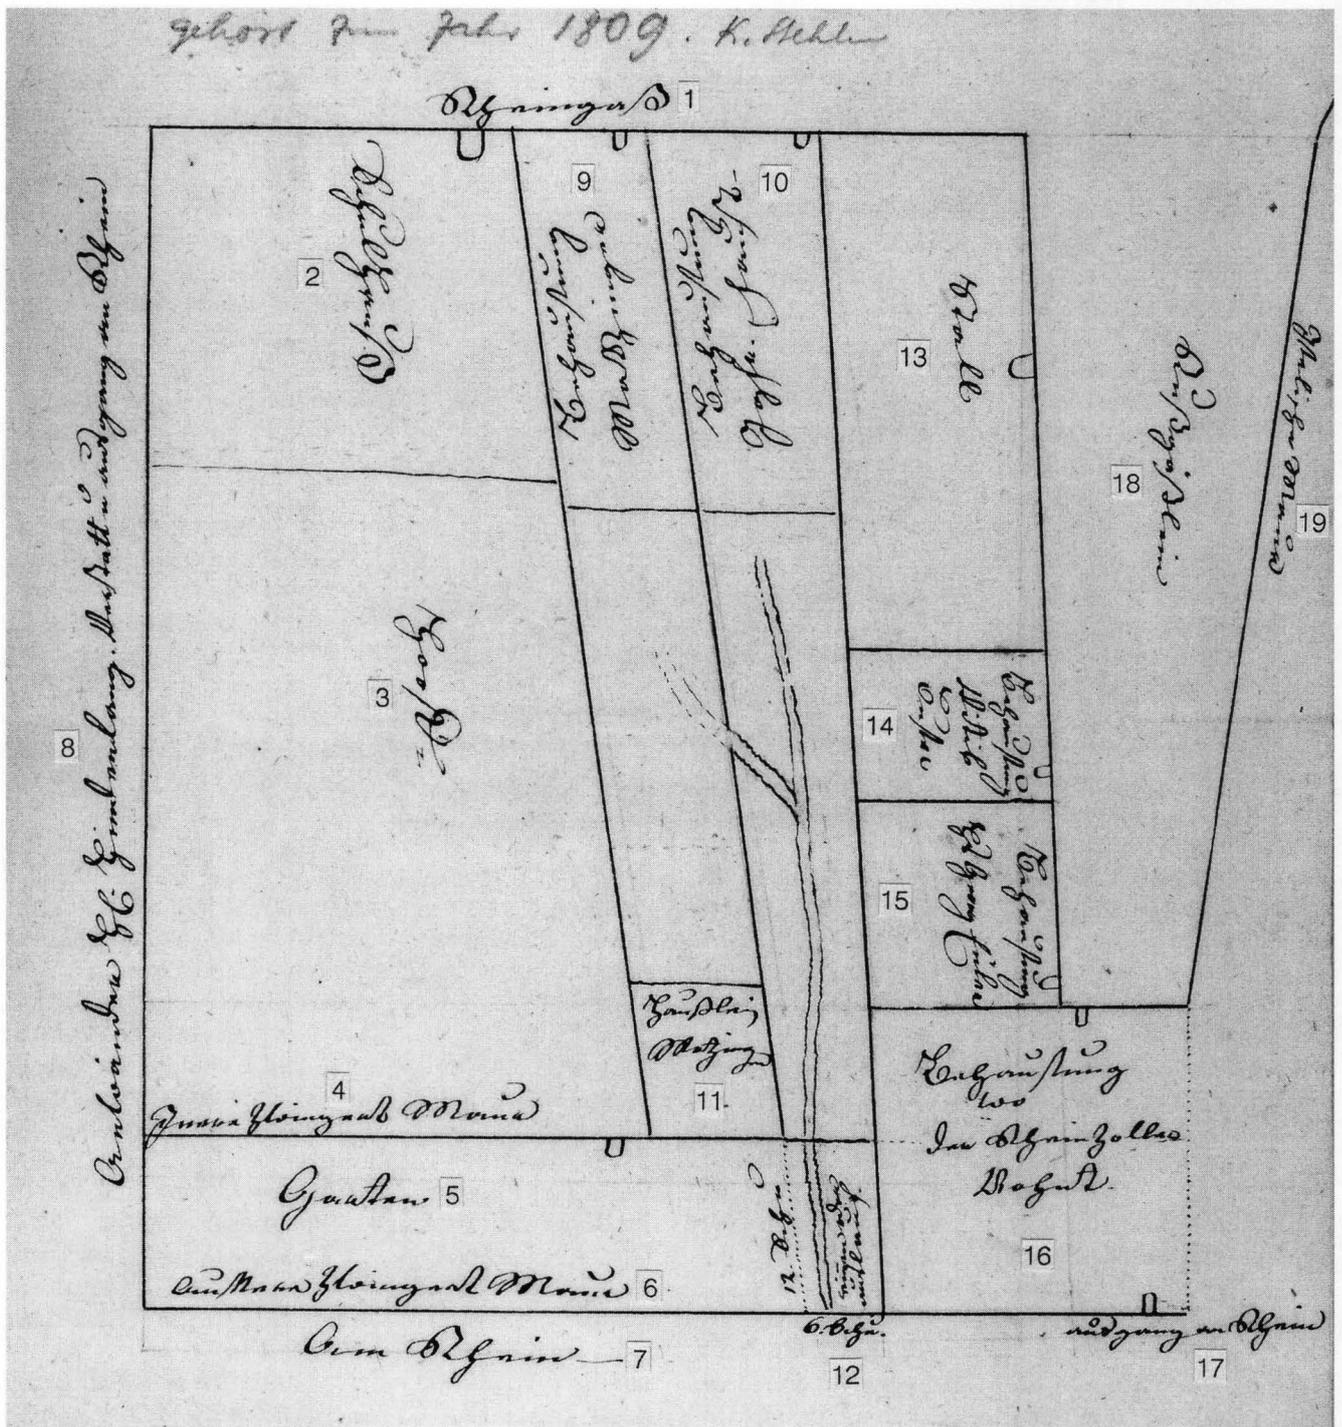
Abb. 10. Rheingasse 86: Planskizze der alten Mädchenschule aus dem Jahre 1809 (nachträgliche Datierung von K. Stehlin). Die Planskizze ist ungefähr genordet; die überbauten Gebiete sind gerastert dargestellt; ohne Massstab (StAB: Bauakten MM 25).

Eine *Planskizze von 1809* zeigt ein an der Rheingasse liegendes Gebäude, dessen Hinterfassade (Abb. 10,2) offensichtlich schon auf derselben Flucht wie die des Nachfolgebau aus den Jahren 1824/25 lag. Der Rest der Parzelle war bis zur damals noch stehenden Stadtmauer (auf der Planskizze als «Innre Zwingert Maur» bezeichnet) nur teilweise überbaut. Auch die «Aussere Zwingert Maur» ist noch erhalten, dazwischen liegt der als «Garten» bezeichnete Zwingelhof<sup>6</sup> (Abb. 10,4–6). – Aus dem Historischen Grundbuch, insbesondere aus den Eintragungen der Brandlagerbücher anlässlich des Neubaus in den Jahren 1824/25, geht hervor, dass

Im Innern des Hinterhauses vermuteten wir aufgrund der Planskizze von 1809 (Abb. 10) sowie der dokumentierten Befunde in der näheren Nachbarschaft die *mittelalterliche Stadtmauer*<sup>8</sup>. An der bestehenden Bausubstanz war sie allerdings nicht mehr ohne weiteres ablesbar, sie konnte hingegen bei den Maueruntersuchungen mit grosser Wahrscheinlichkeit nachgewiesen werden<sup>9</sup>.

Im Falle unserer Liegenschaft stellt sich die Frage, welcher der aufgefundenen Mauerzüge als Stadtmauer zu interpretieren ist. Nach der Planskizze von 1809 (Abb. 10) und aufgrund des an sich bekannten Stadtmauerverlaufs<sup>27</sup> muss Mauer MR 2a als Rest der Stadtmauer

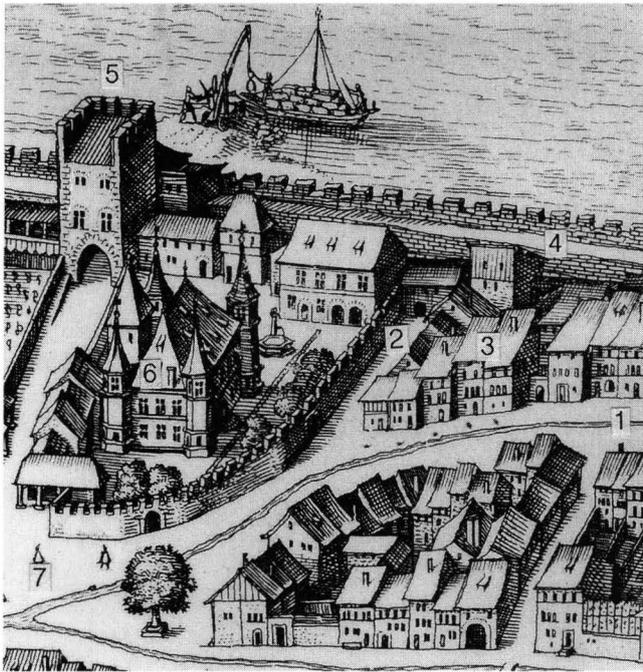
Abb. 11. Ausschnitt aus dem Vogelschauplan der Stadt Basel von Matthäus Merian d.Ä., Ansicht von Norden, 1615/1617.

| 1 Rheingasse | 4 Stadt- und Zwingelmauer |
| 2 Rus(t)gässlein (heute Lindenberg) | 5 Lesserstürlein |
| 3 heute Liegenschaft Rheingasse 86 (Identifikation nicht restlos gesichert) | 6 Hattstätterhof |

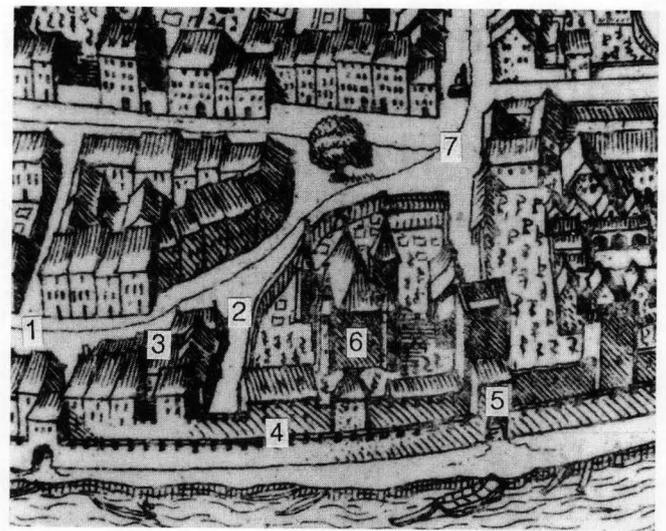
Abb. 12. Ausschnitt aus dem Vogelschauplan der Stadt Basel von Matthäus Merian d.Ä., Ansicht von Südwesten, 1615/1622. Legende siehe Abb. 11.
